Diagnostikas ziņojums par

2017 MERCEDES BENZ E220 Avantgarde

Diagnostikas ziņojums par 2017 MERCEDES BENZ E220 Avantgarde

Sagatavošanas un remonta ziņojums par 2017 MERCEDES BENZ E220 Avantgarde

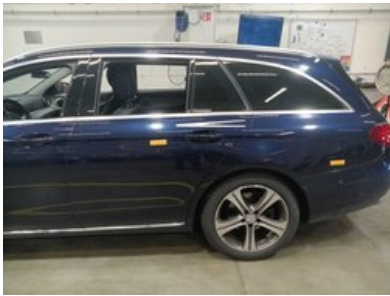
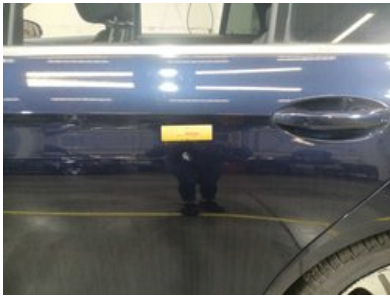
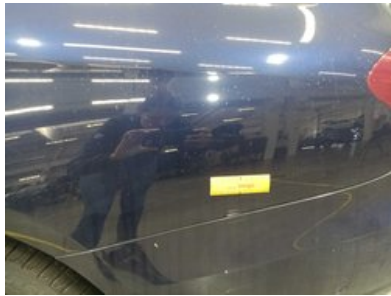
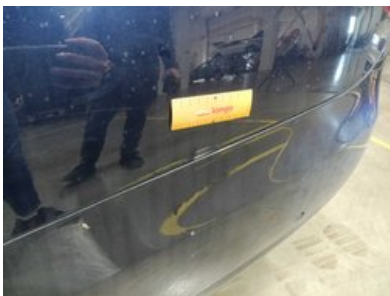
✔ **3. Sāns:** Kreisā un Labā Puse - Vizuālie Bojājumi un Skrāpējumi

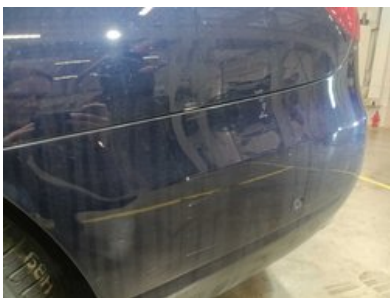
✔ **4. Sāns:** Kreisā un Labā Puse - Vizuālie Bojājumi un Skrāpējumi

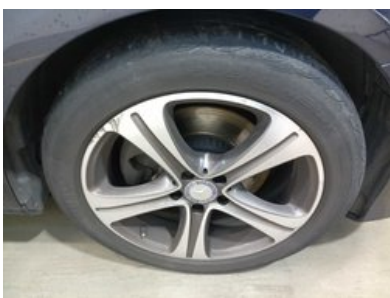
✔ **5. Sāns:** Riteņi - Stāvoklis

- ✓ 1. Motoreļļa
- ✓ 2. Riepas

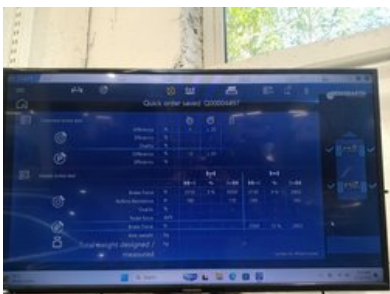
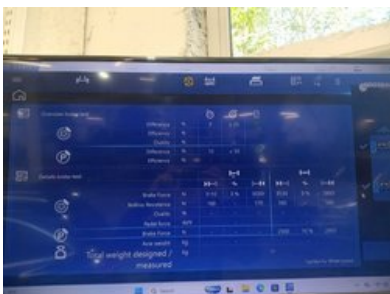
✓ 3. Bremžu Testa Līnijas Rezultāti

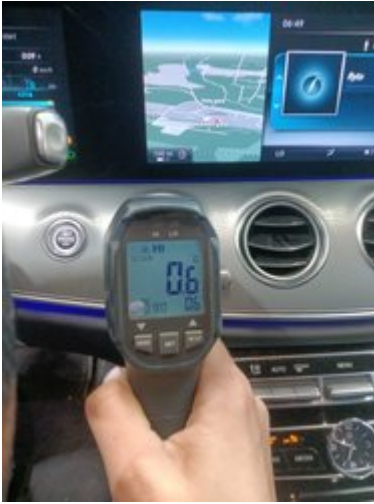
✓ 5. Gaisa Kondicionēšanas Mērījums
