# Diagnosticas ziņojums par

## 2016 CITROEN C4 PICASSO Business

### Diagnosticas informācija

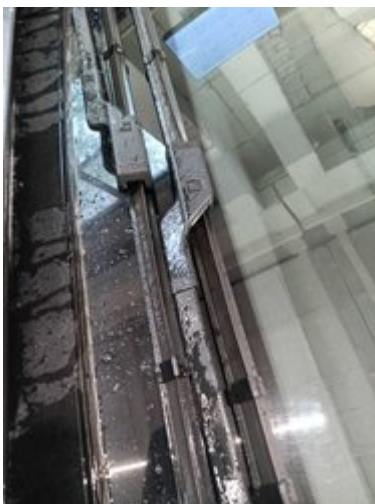
- ✓ **1. Priekšpuse:** Logu Slotiņu Gumija un Rokturis (Priekšā un Aizmugurē) - Stāvoklis

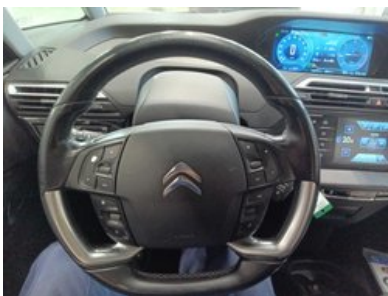
- ✓ **2. Priekšpuse:** Stūres rats - Stāvoklis

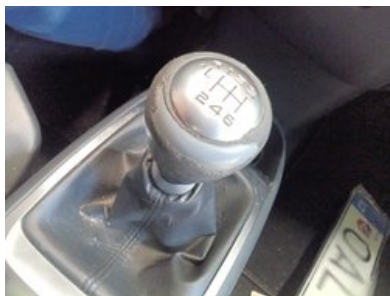
✓ **3. Iekšpuse:** Pārnesumu Kārtas Pārsegs un Pārnesumu Kārtas Poga - Stāvoklis

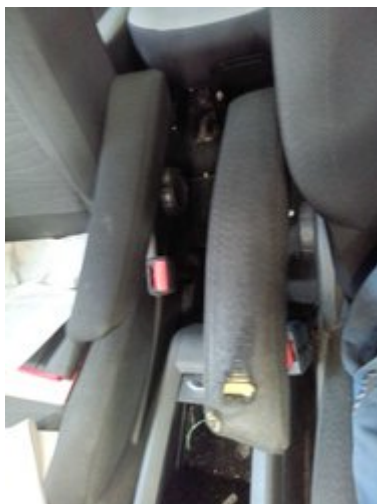
✓ **4. Iekšpuse:** Roku Balsts - Darbība un Stāvoklis

- ✓ 1. Priekšējo Lukturi Regulēšana
- ✓ 2. Nomainīt Bampera Režģus
- ✓ 3. Nomainīt Roku Balstu

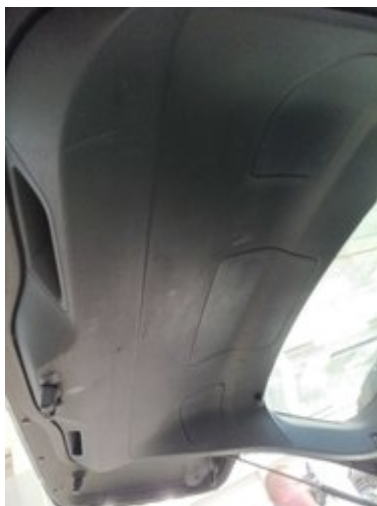
✓ **5. Iekšpuse:** Apdares detaļas - Stāvoklis

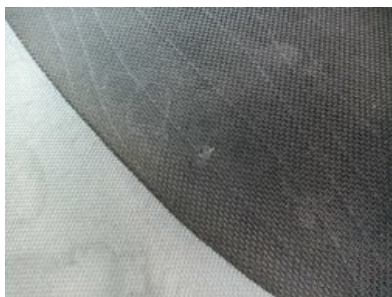
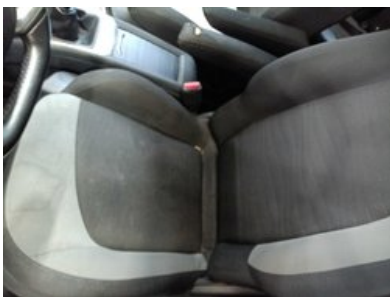
✓ **6. Sēdekļi:** Visi Sēdekļi - Stāvoklis

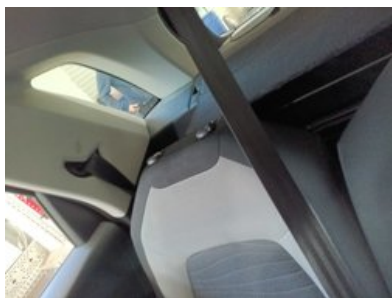
✓ **7. Sēdekļi:** Visi Sēdekļi - Stāvoklis

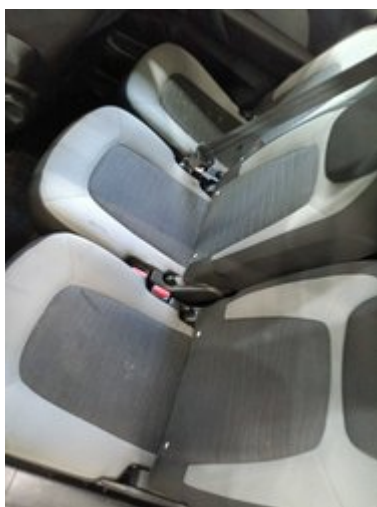
✓ **8. Sēdekļi:** Visi Sēdekļi - Stāvoklis

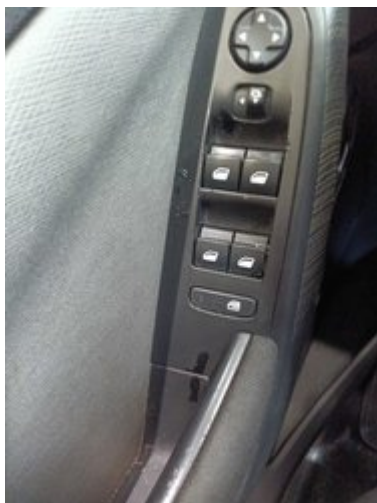
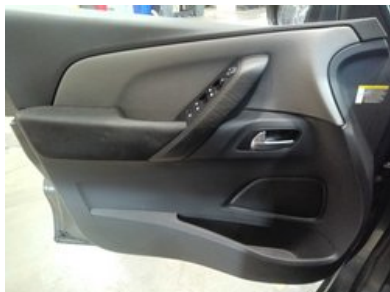
✓ **9. Durvis:** Apdares detaļas - Stāvoklis

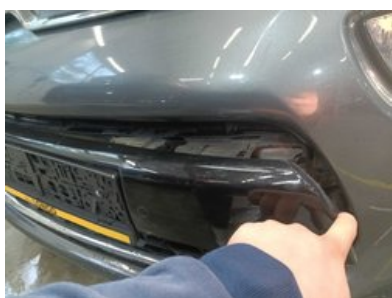
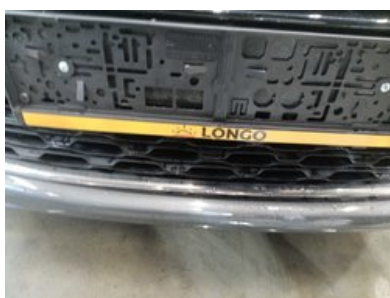
✓ **1. Priekšpuse:** Priekšējā Režģa - Stāvoklis

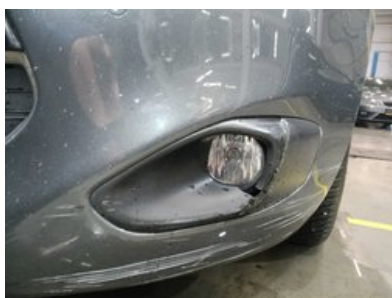
✓ **2. Priekšpuse:** Priekšējā Režģa - Stāvoklis

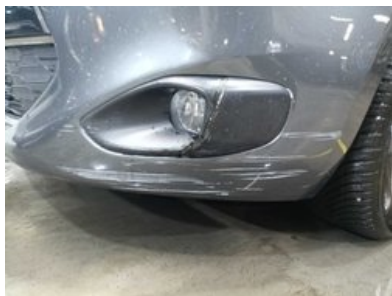
✓ **3. Priekšpuse:** Priekšējais Bamperu - Stāvoklis un Izlīdzinājums

- ✓ 1. Krāsot Priekšējo Bamperi

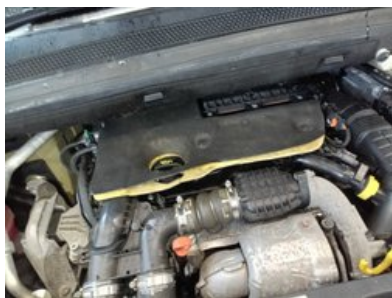
✓ **4. Priekšpuse:** Dzinēja Pārsega Integritāte

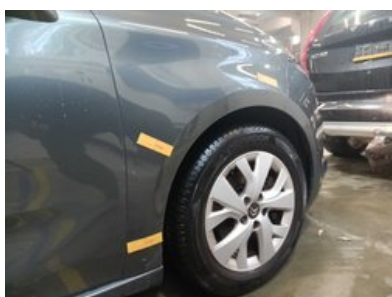
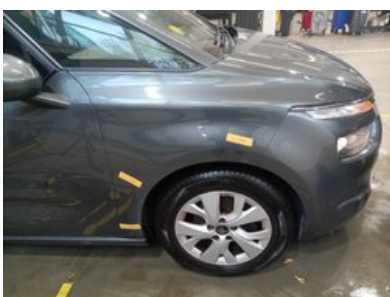
✓ **5. Sāns:** Kreisā un Labā Puse - Vizuālie Bojājumi un Skrāpējumi

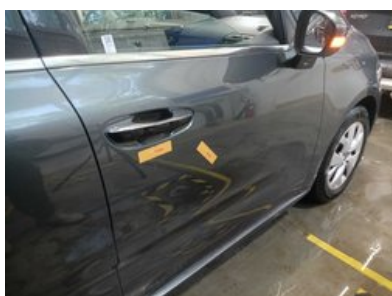
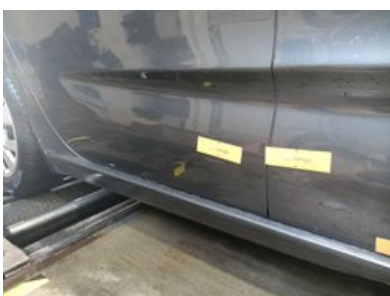
✓ **6. Sāns:** Kreisā un Labā Puse - Vizuālie Bojājumi un Skrāpējumi

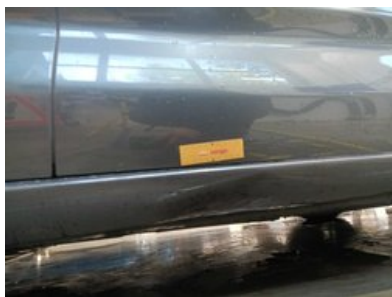
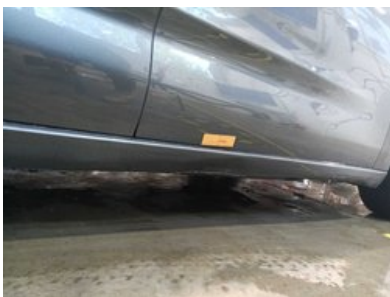
✓ **7. Sāns:** Kreisā un Labā Puse - Vizuālie Bojājumi un Skrāpējumi

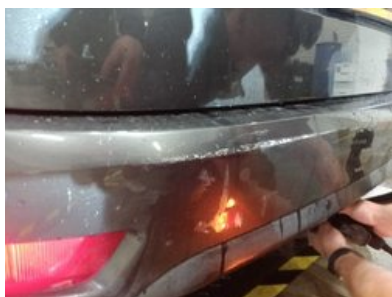
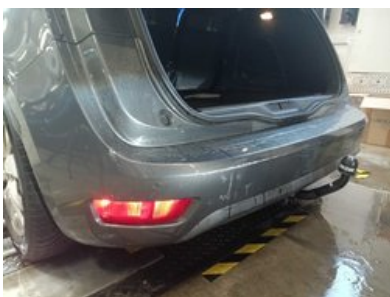
✓ **8. Aizmugure:** Aizmugurējais bamperis - Stāvoklis un izlīdzinājums

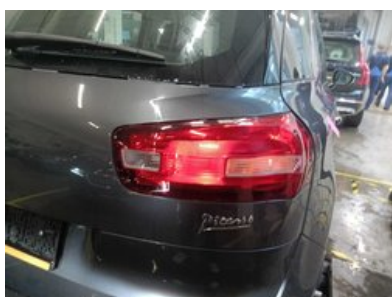
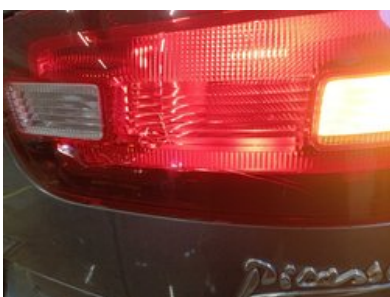
✓ **9. Apgaismojums:** Aizmugurējie lukturi (Bremzes, miglas, pagrieziena rādītāji) - Pamata darbība, bojājumi un krāsa

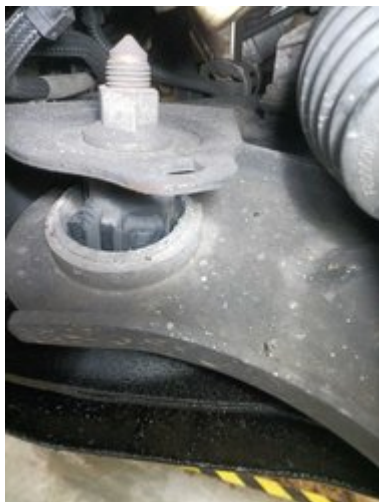
✓ **2. BALSTIEKĀRTA:** Balstiekārtas Apakšējās Sviras Bukses Abas
