# Diagnosticas ziņojums par

## 2017 PEUGEOT 3008 Premium

# Sagatavošanas un remonta ziņojums par

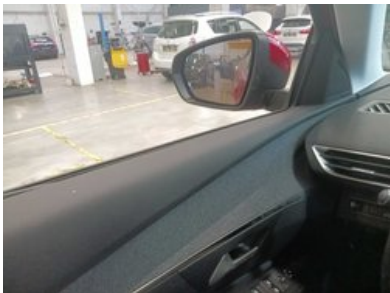
- ✓ **1. Durvis:** Ārējie Sānu Spoguļi - Elektroniskie Vadības Elementi, Saliekšana un Regulēšana

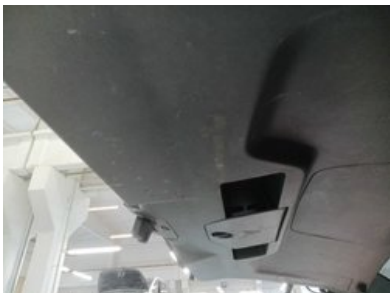
- ✓ **2. Iekšpuse:** Apdares detaļas - Stāvoklis

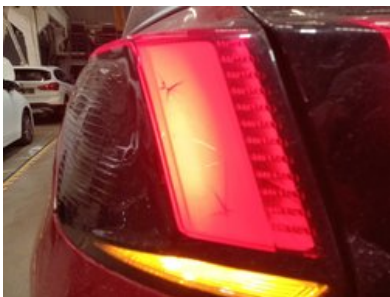
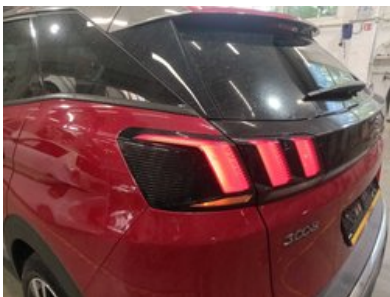
- ✓ **1. Apgaismojums:** Aizmugurējie lukturi (Bremzes, miglas, pagriezienu rādītāji) - Pamata darbība, bojājumi un krāsa

- ✓ 1. Nomainīt Aizmugures Lukturus

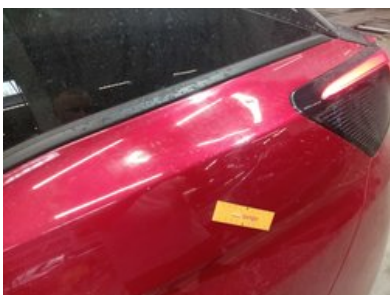
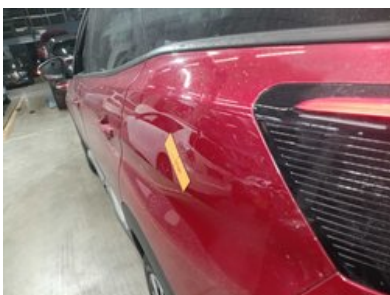
- ✓ **2. Sāns:** Kreisā un Labā Puse - Vizuālie Bojājumi un Skrāpējumi

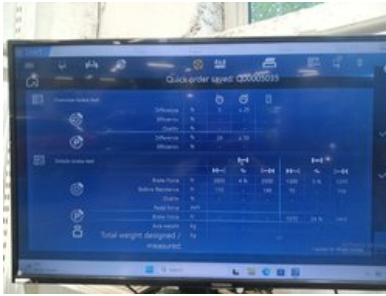
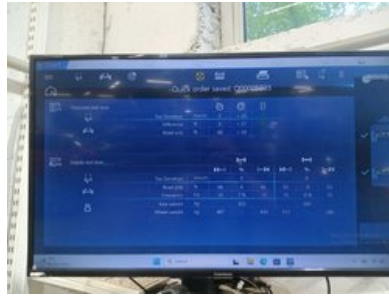
### ✓ 1. Bremžu Testa Līnijas Rezultāti

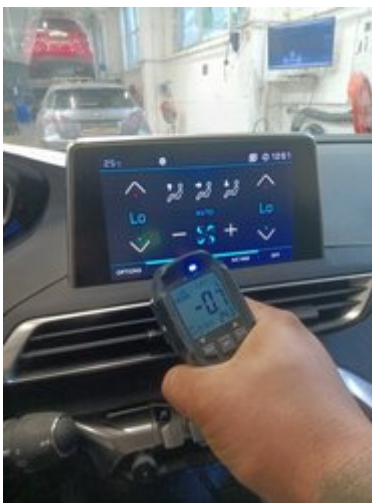
### ✓ 3. Gaisa Kondicionēšanas Mērījums
