# Diagnosticas ziņojums par

## 2019 VOLVO XC90 Momentum

# Diagnosticas ziņojums par 2019 VOLVO XC90 Momentum

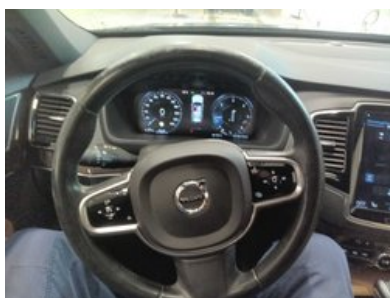
- ✔ **1. Priekšpuse:** Stūres rats - Stāvoklis

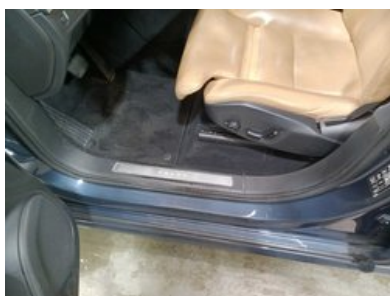
- ✔ **2. Durvis:** Durvju Gumijas Blīvējumi

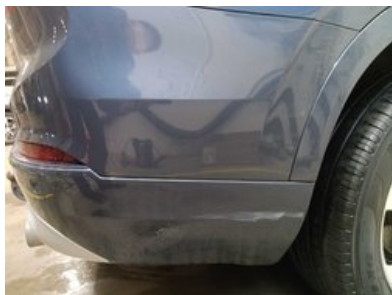
### ✓ 1. Cits: Papildu Pulēšanas Darbi

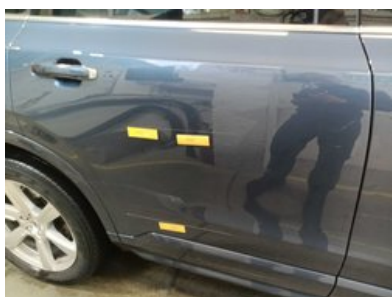
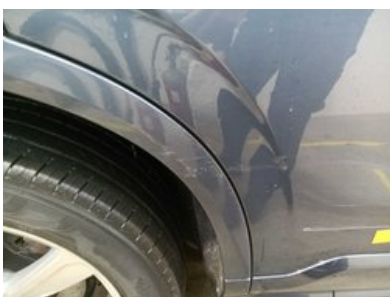
### ✓ 2. Sāns: Kreisā un Labā Puse - Vizuālie Bojājumi un Skrāpējumi

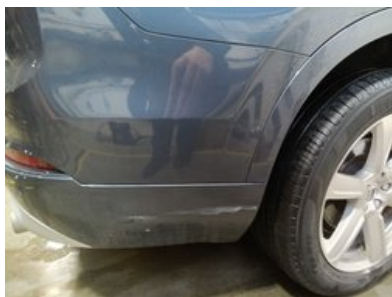
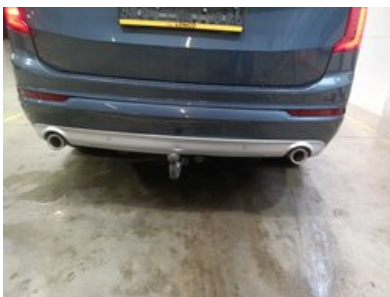
### ✓ 3. Aizmugure: Aizmugurējais bamperis - Stāvoklis un izlīdzinājums

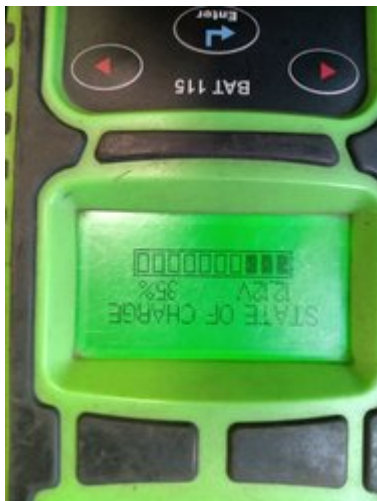
### ✓ 1. CITS: Uzlādēt Akumulatoru

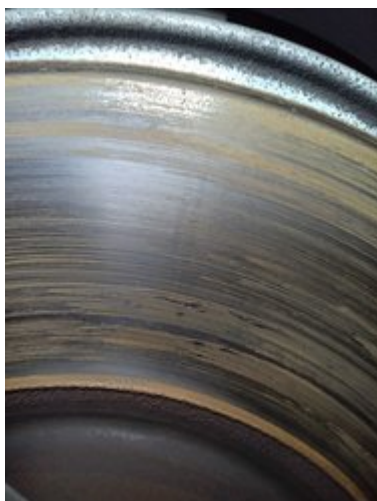
### ✓ 3. BREMZES: Priekšējie Bremžu Diski Abi ar Uzlikām

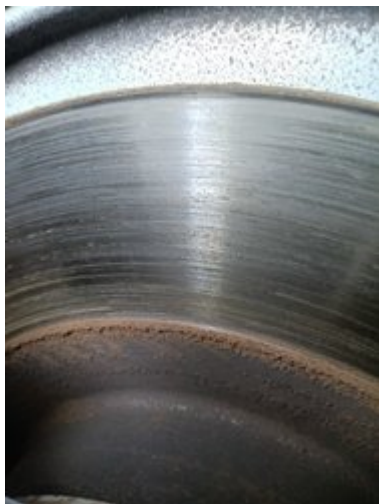
✓ **4. BREMZES:** Aizmugures Bremžu Disks (Abi) ar Klučiem

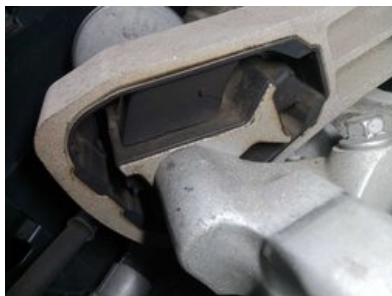
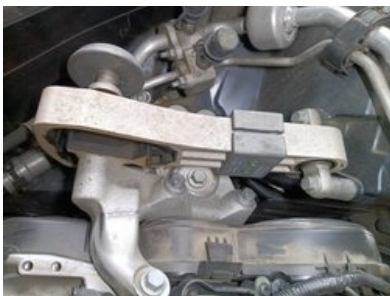
✓ **5. DZINĒJS:** Stiprinājums - Labais (Motora Nodalījumā)

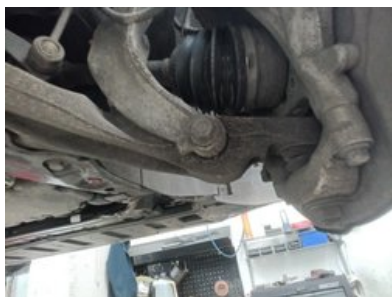
✓ **6. BALSTIEKĀRTA:** Balstiekārtas Apakšējā Svira Abas
