# Diagnosticas ziņojums par

## 2015 VOLKSWAGEN GOLF 7 GTE

### Diagnosticas informācija

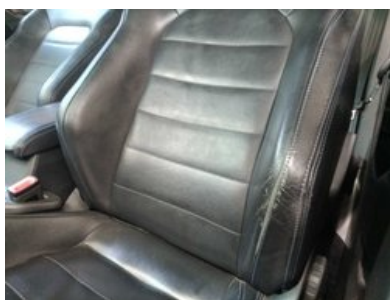
### ✓ 1. Sēdekļi: Visi Sēdekļi - Stāvoklis

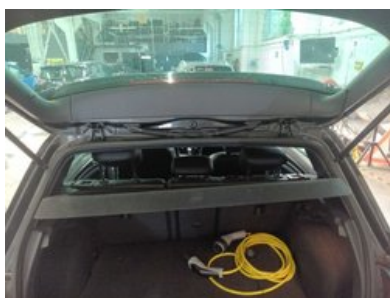
### ✓ 2. Iekšpuse: Bagāžas paplāte - Darbība un stāvoklis

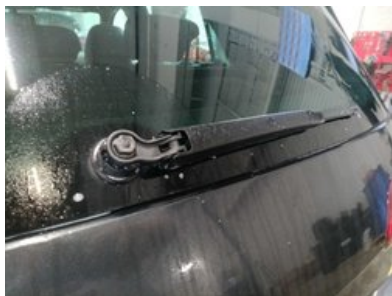
✓ **3. Priekšpuse:** Logu Slotiņu Gumija un Rokturis (Priekšā un Aizmugurē) - Stāvoklis

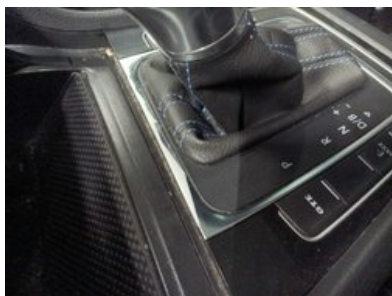
✓ **4. Priekšpuse:** Apdares detaļas - Stāvoklis

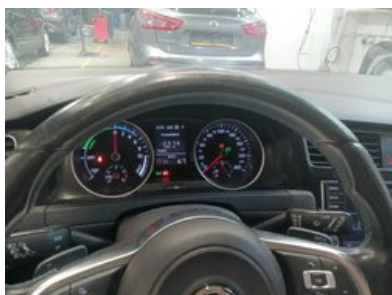
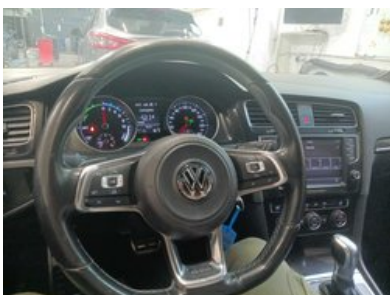
✓ **5. Priekšpuse:** Stūres rats - Stāvoklis

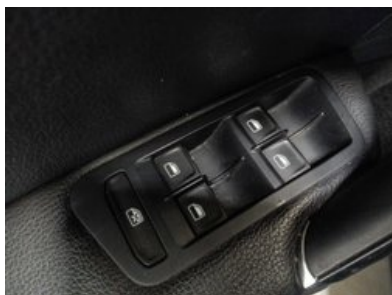
✓ **6. Durvis:** Elektrisko Logu Darbība - Visi Logi

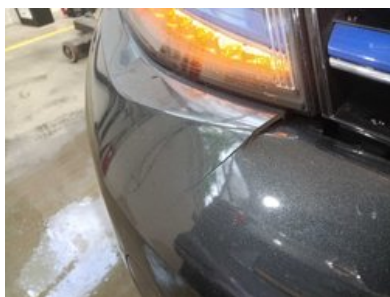
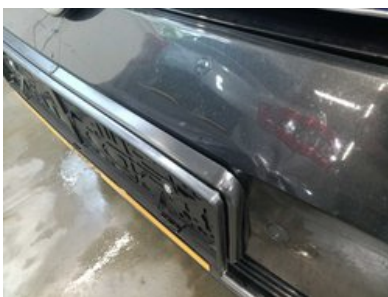
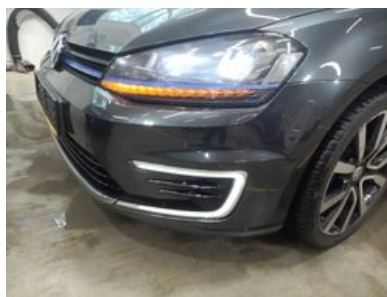
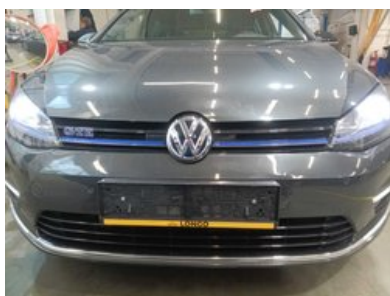
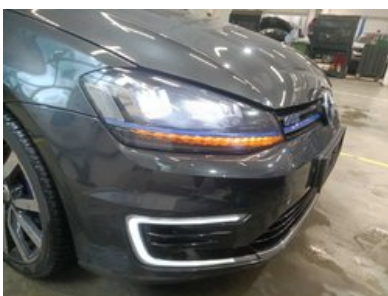
### ✓ 1. Priekšpuse: Priekšējais Bamberu - Stāvoklis un Izlīdzinājums

- ✓ 1. Krāsot Sliekšni
- ✓ 2. Krāsot Priekšējo Bamperi
- ✓ 3. Ligzdas Turētājs
- ✓ 4. Atbalsta Sija
- ✓ 5. Plastmasas
- ✓ 6. Nomainīt Bampera Režģus

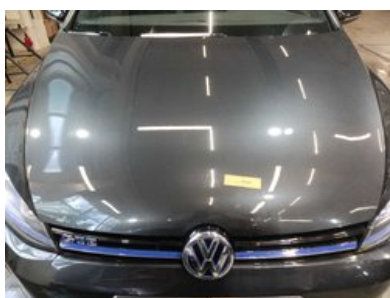
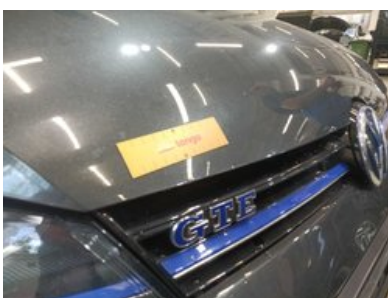
### ✓ 2. Priekšpuse: Pārsegs - Vizuālie Bojājumi

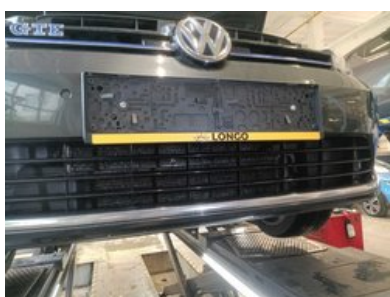
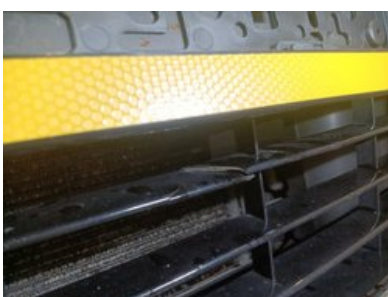
### ✓ 3. Priekšpuse: Priekšējā Režģa - Stāvoklis

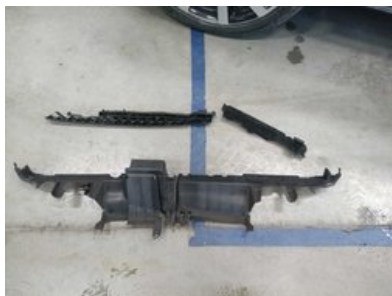
✓ **4. Priekšpuse:** Priekšējā Apakšrāmja Integritāte

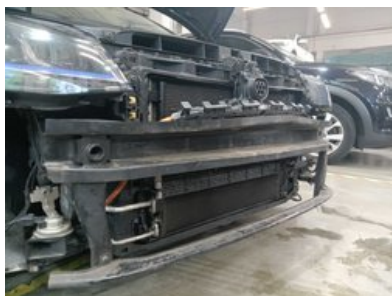
✓ **5. Priekšpuse:** Priekšējā Apakšrāmja Integritāte

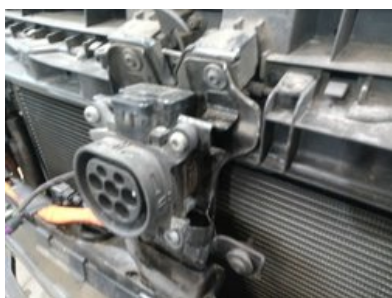
✓ **6. Priekšpuse:** Priekšējā Apakšrāmja Integritāte

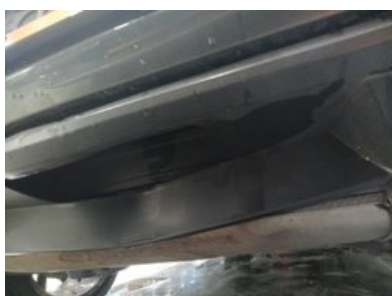
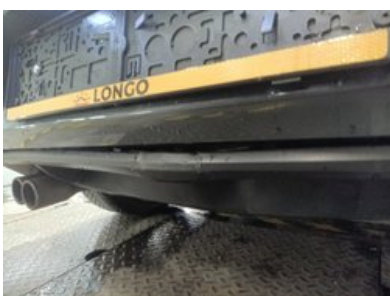
✓ **7. Aizmugure:** Aizmugurējais bamperis - Stāvoklis un izlīdzinājums

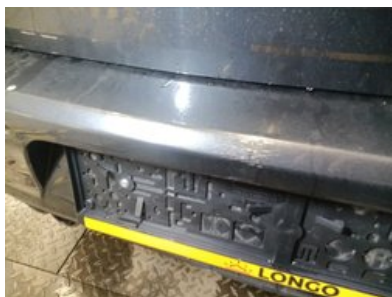
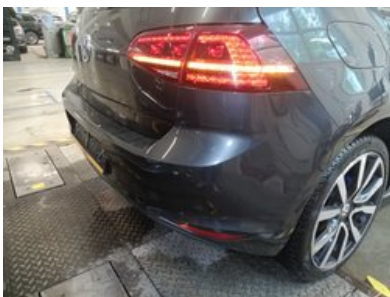
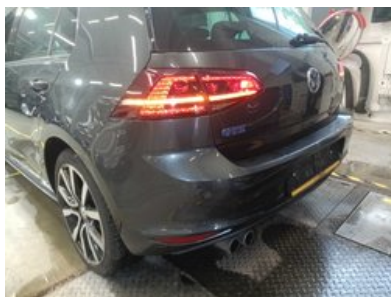
✓ **8. Aizmugure:** Aizmugurējais bamperis - Stāvoklis un izlīdzinājums

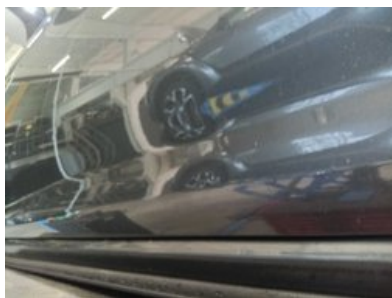
✓ **9. Sāns:** Kreisā un Labā Puse - Vizuālie Bojājumi un Skrāpējumi

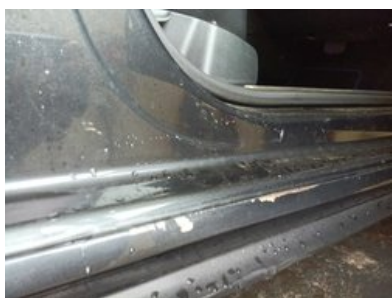
✓ **10. Sāns:** Kreisā un Labā Puse - Vizuālie Bojājumi un Skrāpējumi

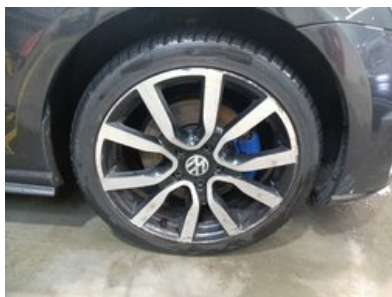
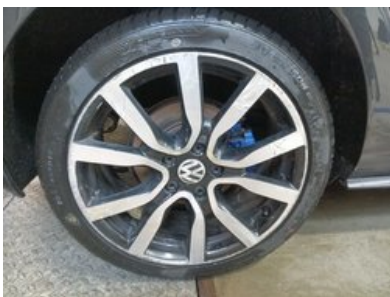
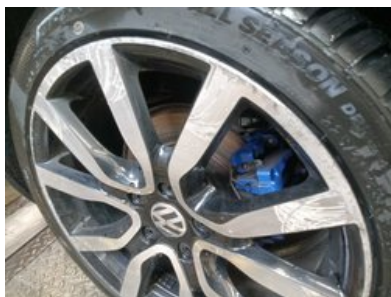
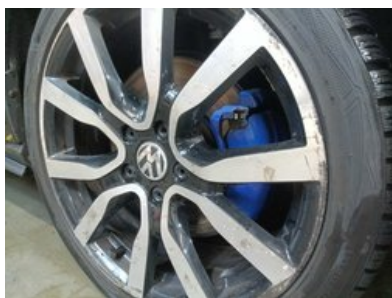
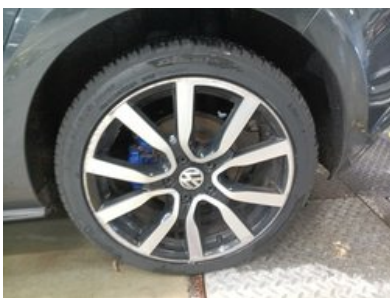
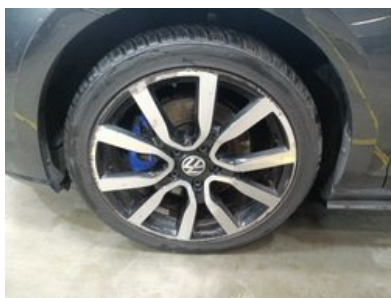
✓ **11. Sāns:** Riteņi - Stāvoklis

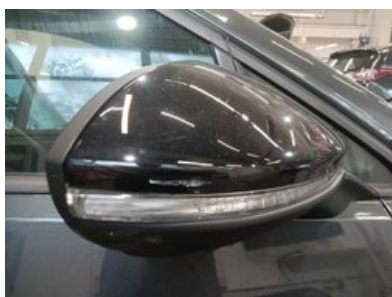
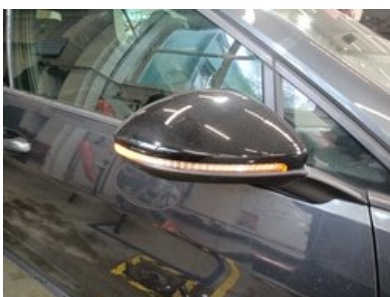
✓ **12. Sāns:** Ārējie Spoguļi - Spoguļa Integritāte un Stiprinājums Automašīnā
