# Diagnosticas ziņojums par

## 2023 OPEL CROSSLAND

# Diagnosticas ziņojums par 2023 OPEL CROSSLAND

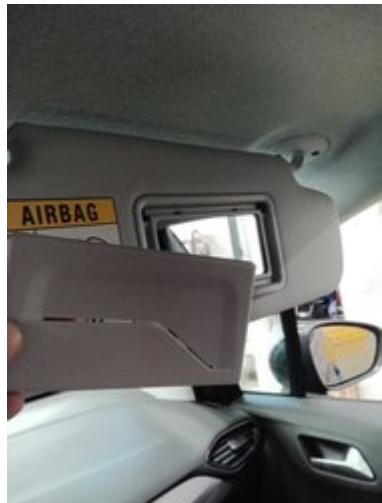
### ✓ 1. Priekšpuse: Saules aizsargi - Darbība un stāvoklis

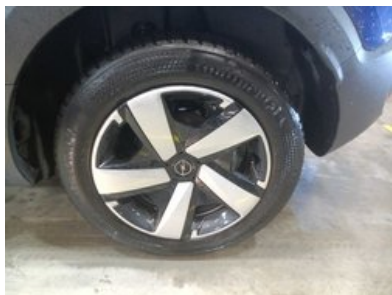
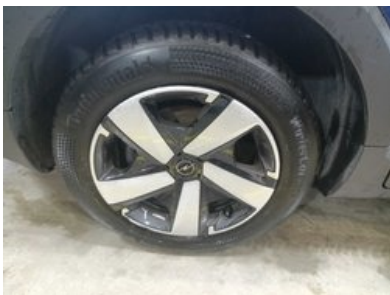
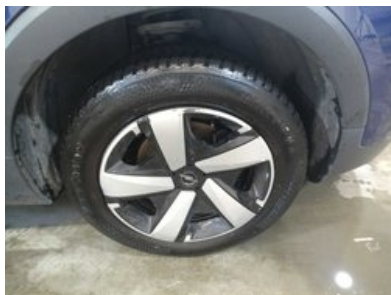
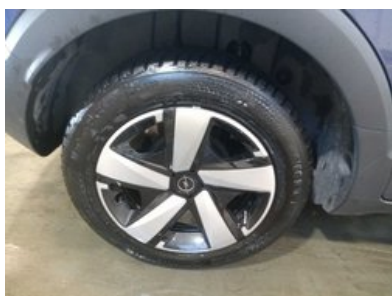
### ✓ 1. Sāns: Riteņi - Stāvoklis

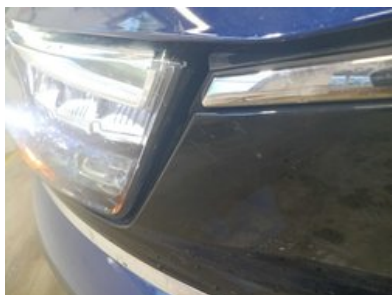
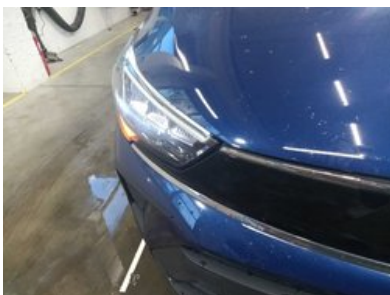
### ✓ 2. Sāns: Virsbūves Paneļu Ģeometrija

- ✓ 1. Kuzova Paneļa Ģeometrijas Korekcija

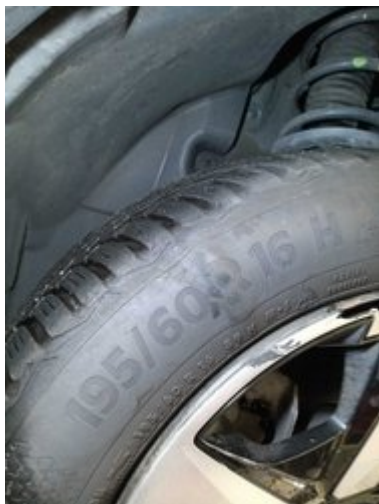
✓ **2. CITS:** Nomainīt Riepas

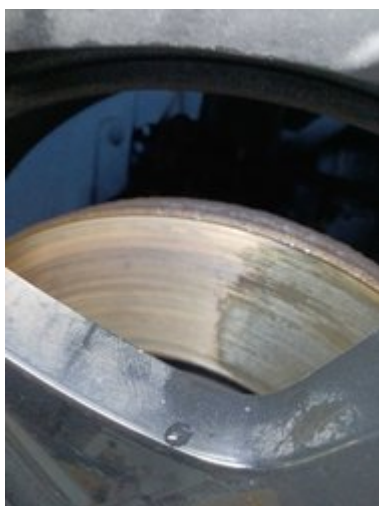
✓ **3. BREMZES:** Priekšējie Bremžu Diski Abi

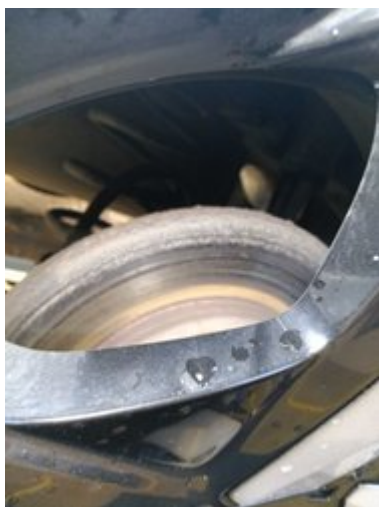
✓ **4. BREMZES:** Aizmugures Bremžu Disks (Abi)

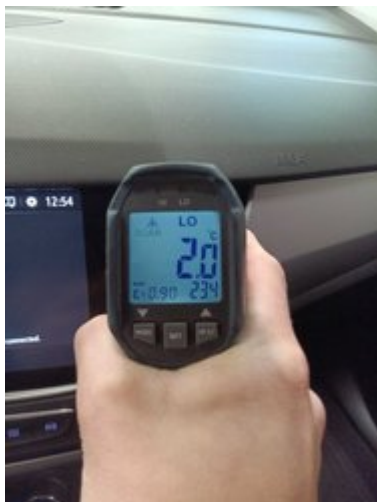
✓ **3. Gaisa Kondicionēšanas Mērījums**
