# Diagnostikas ziņojums par

## 2014 CITROEN C4 PICASSO Intensive

# Diagnostikas ziņojums par 2014 CITROEN C4 PICASSO Intensive

Longo veiktās visaptverošās diagnostikas laikā, 13 defekti bija konstatēti transportlīdzeklī.

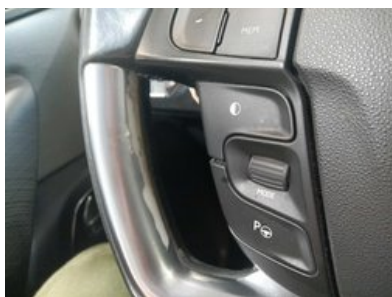
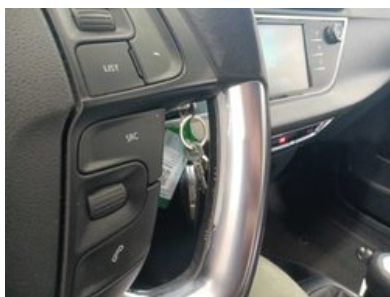
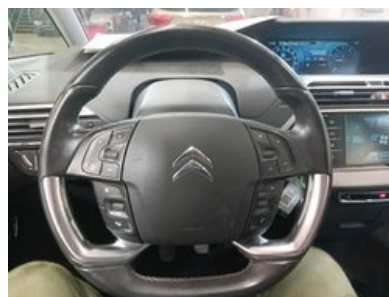
✔ **1. Priekšpuse:** Stūres rats - Stāvoklis

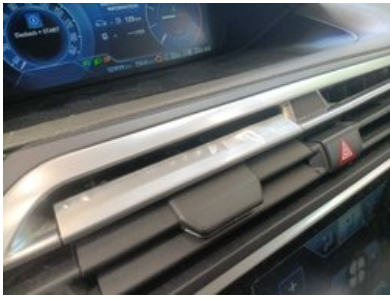
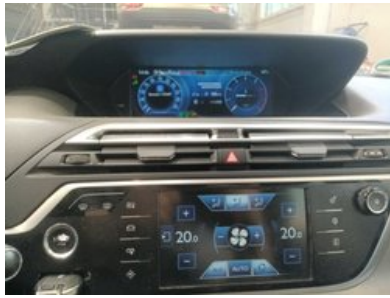
✓ **2. Priekšpuse:** Apdares detaļas - Stāvoklis

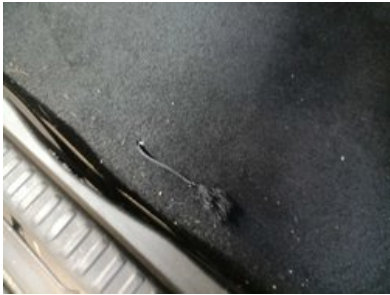
✓ **3. Iekšpuse:** Paklāji - Stāvoklis

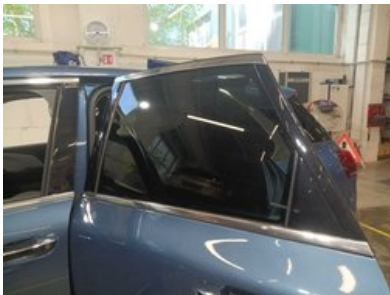
✓ **4. Durvis:** Elektrisko Logu Darbība - Visi Logi

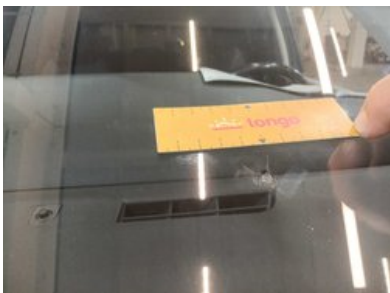
✓ **1. Priekšpuse:** Priekšējā stikla integritāte - Bez TA izslēdzošiem bojājumiem

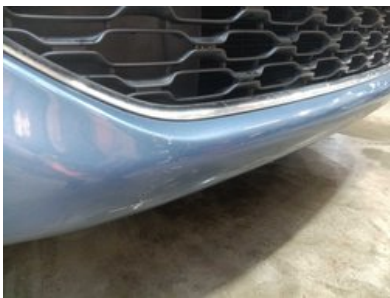
✓ **2. Priekšpuse:** Priekšējais Bamperu - Stāvoklis un Izlīdzinājums

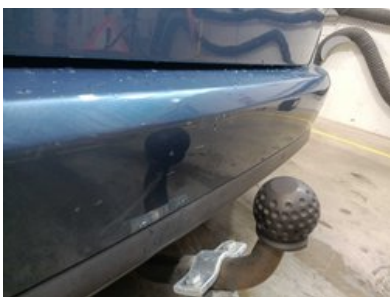
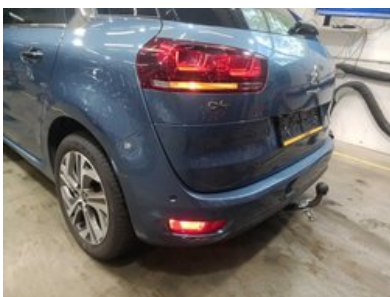
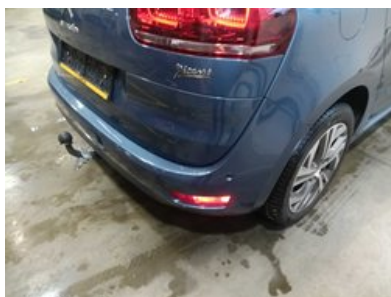
✓ **3. Aizmugure:** Aizmugurējais bamperis - Stāvoklis un izlīdzinājums

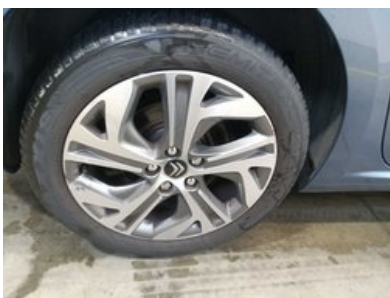
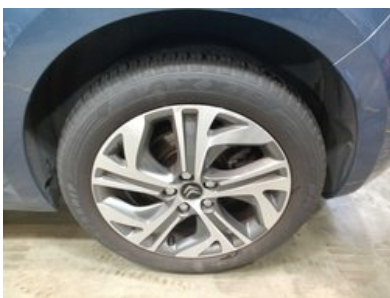
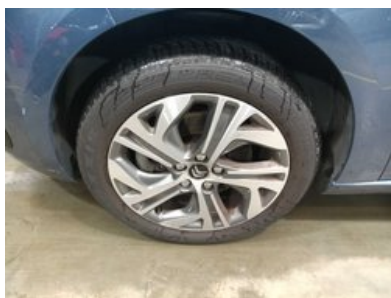
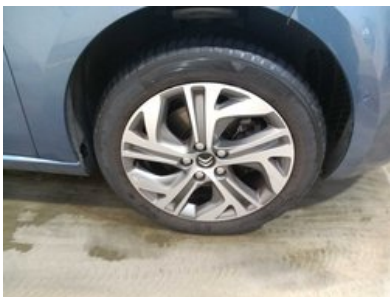
✓ **4. Sāns:** Riteņi - Stāvoklis

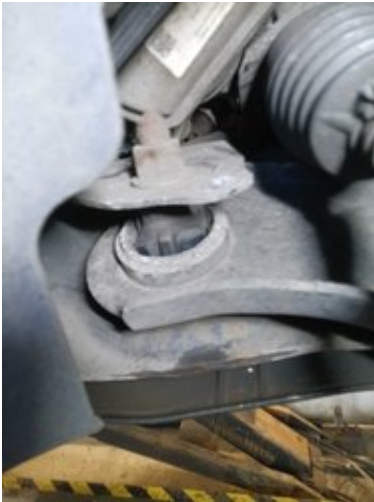
- ✓ **1. BALSTIEKĀRTA:** Balstiekārtas Apakšējā Svira Aizmugurējā Abās

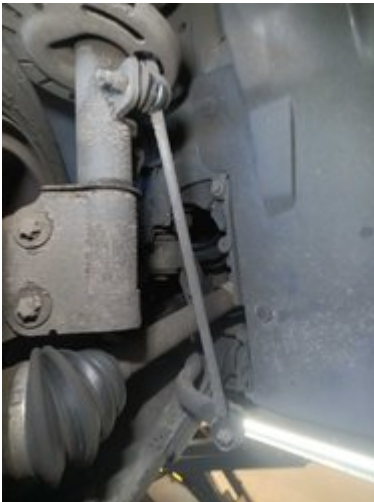
- ✓ **2. BALSTIEKĀRTA:** Stabilizatora Ārējā Stiepļu Saite, Abās Pusēs

- ✓ 1. Sistēmas Evakuācija/Uzpildīšana
- ✓ 2. Nomainīt Riepas
- ✓ 3. Stabilizatora Atsaite - Ārējā (Abas)

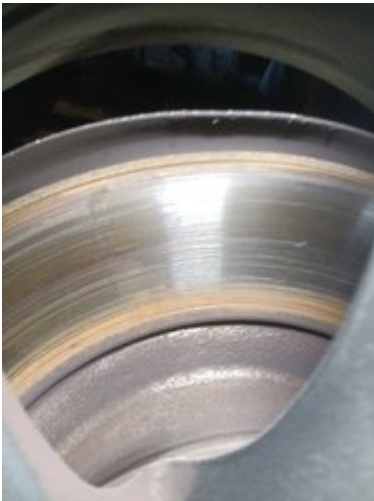
- ✓ **3. BREMZES:** Aizmugures Bremžu Disks (Abi) ar Klučiem

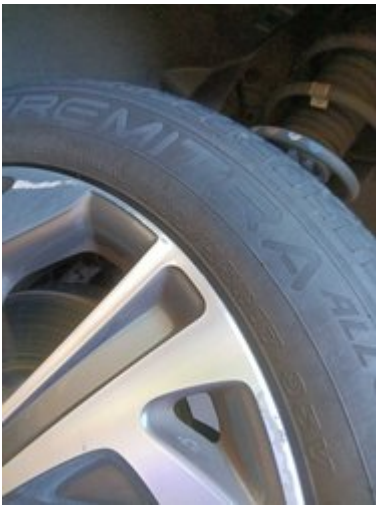
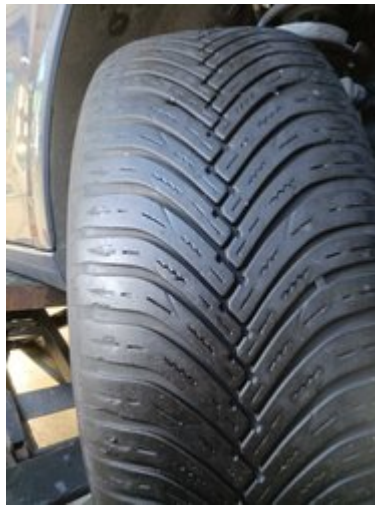
✓ **5. CITS:** Nomainīt Riepas
