# Diagnosticas ziņojums par

## 2015 OPEL INSIGNIA Business+

# Diagnosticas ziņojums par 2015 OPEL INSIGNIA Business+

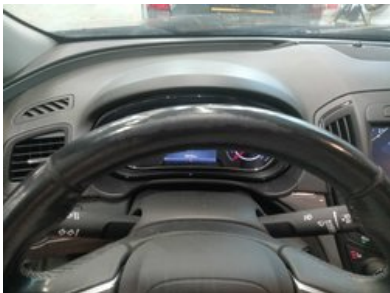
- ✓ **1. Priekšpuse:** Stūres rats - Stāvoklis

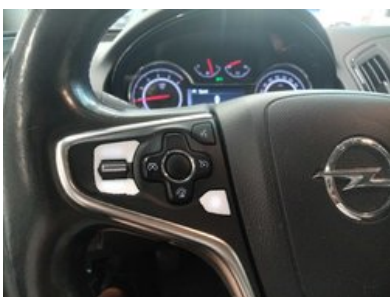
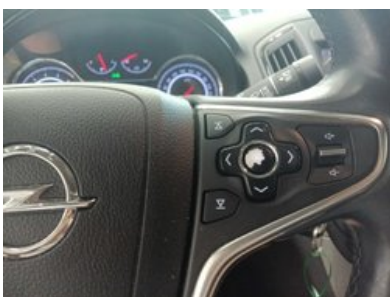
- ✓ **2. Priekšpuse:** Stūres Rats - Vadības Elementu/Pogu Darbība

- ✓ 1. Nomainīt Stūres Ratu Pogu(-as)

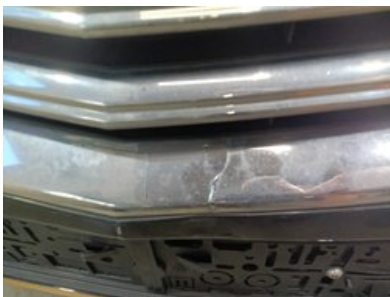
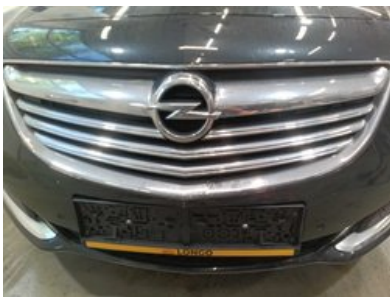
- ✓ **1. Priekšpuse:** Priekšējā Režģa - Stāvoklis

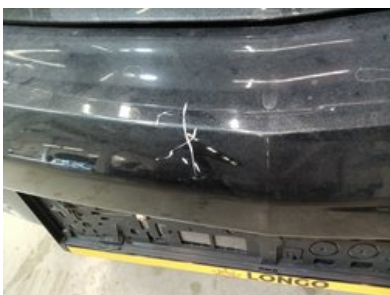
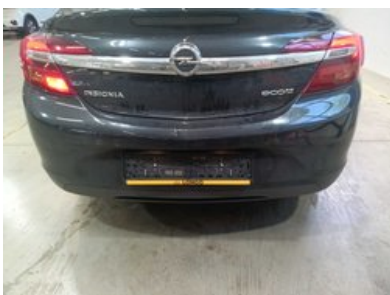
- ✓ **2. Aizmugure:** Aizmugurējais bamperis - Stāvoklis un izlīdzinājums

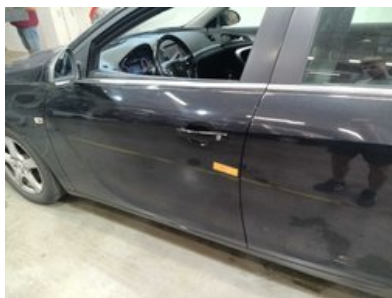
✓ **4. Sāns:** Kreisā un Labā Puse - Vizuālie Bojājumi un Skrāpējumi
