# Diagnosticas ziņojums par

## 2019 OPEL GRANDLAND X Innovation

# Diagnosticas ziņojums par 2019 OPEL GRANDLAND X Innovation

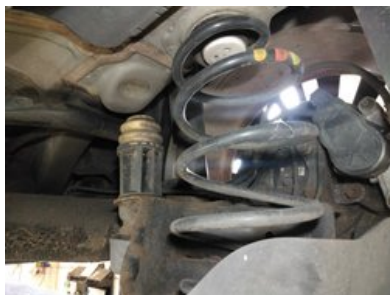
### ✓ 1. BALSTIEKĀRTA: Balstiekārtas Pārbaude

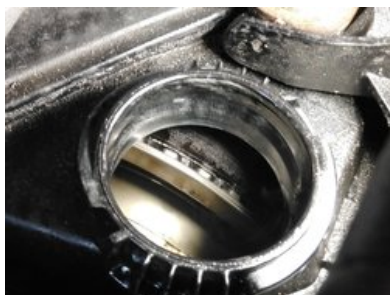
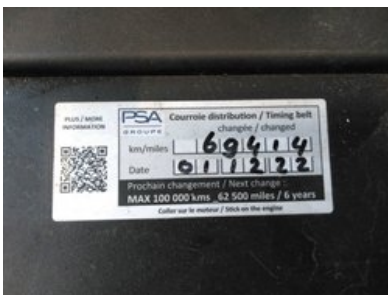
### ✓ 2. DZINĒJS: Kļoķvārpstas Piedziņas Siksna

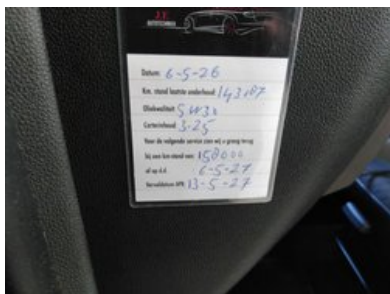
### ✓ 3. CITS: Dzinēja Eļļas un Filtra Maiņa

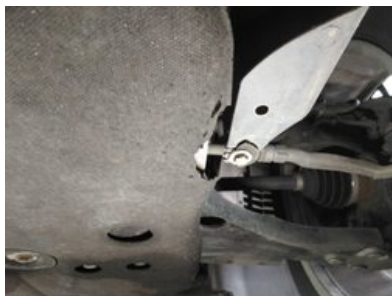
#### ✓ 4. VIRSBŪVE - PRIEKŠĒJĀ SEKCIJĀ: Bojāts Dzinēja Apakšējais Pārsēgs

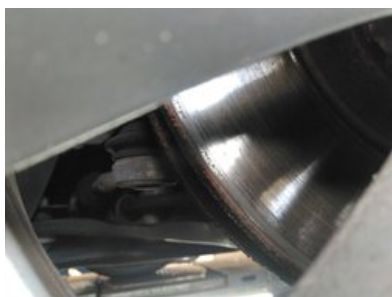
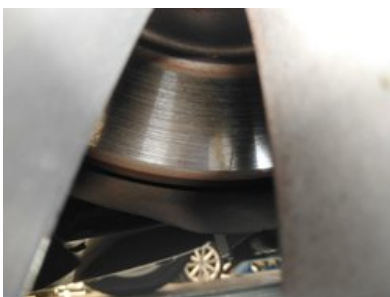
#### ✓ 5. BREMZES: Bremžu Pārbaude
