# Diagnostikas ziņojums par 2021 TOYOTA COROLLA Active

## Diagnostikā konstatēto defektu kopsavilkums

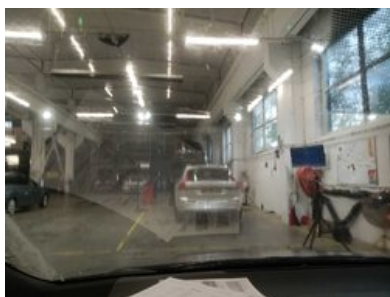
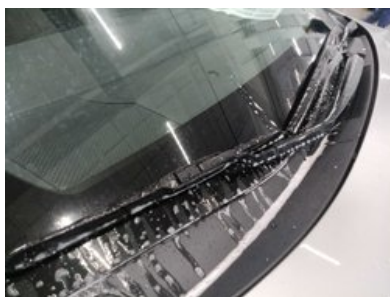
- ✔ **1. Priekšpuse:** Logu Slotiņu Gumija un Rokturis (Priekšā un Aizmugurē) - Stāvoklis

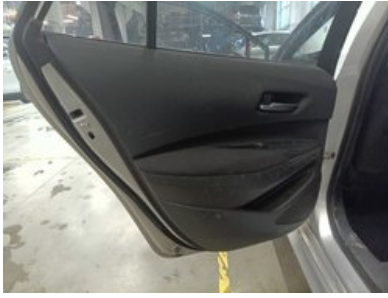
✔ **2. Durvis:** Apdares detaļas - Stāvoklis

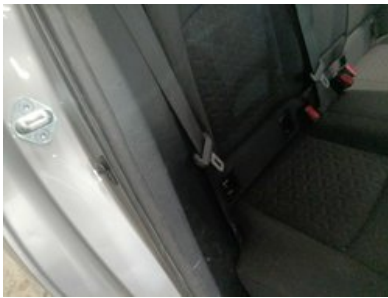
✔ **3. Durvis:** Apdares detaļas - Stāvoklis

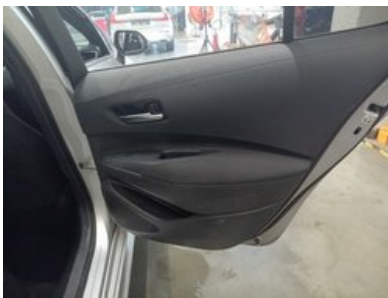
✔ **4. Durvis:** Apdares detaļas - Stāvoklis

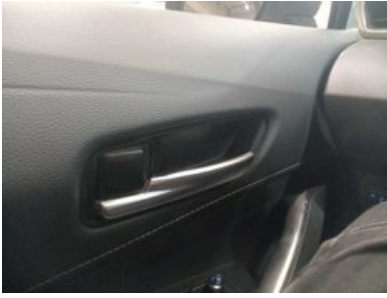
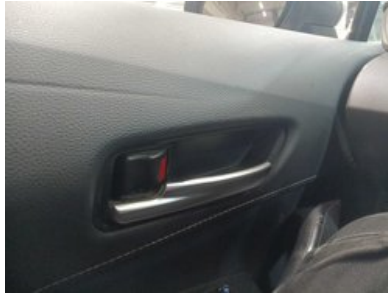
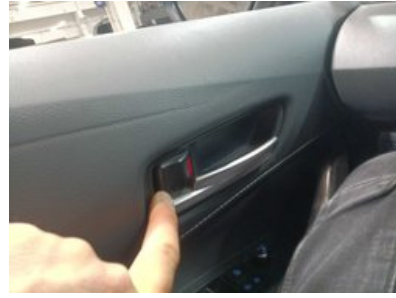
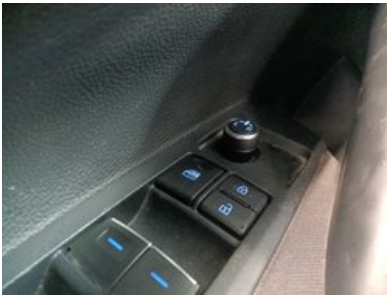
✔ **5. Durvis:** Visas Četras Durvis - Atvēršana, Aizvēršana un Roktura Darbība

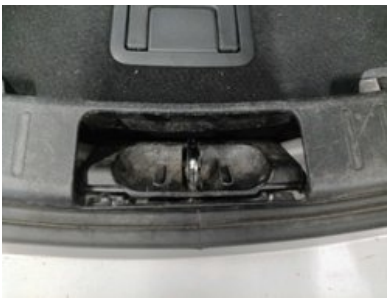
✔ **6. Iekšpuse:** Apdares detaļas - Stāvoklis

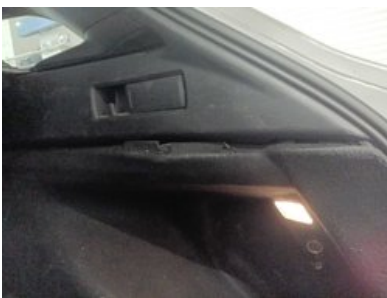
✔ **7. Iekšpuse:** Apdares detaļas - Stāvoklis

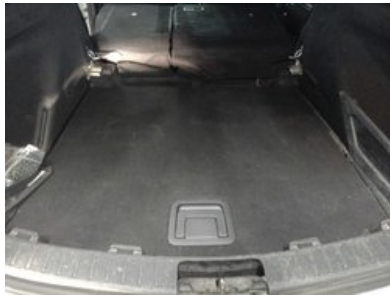
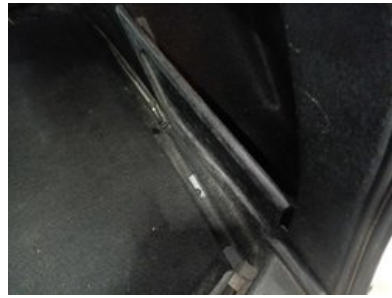
✓ **12. Iekšpuse:** Paklāji - Stāvoklis

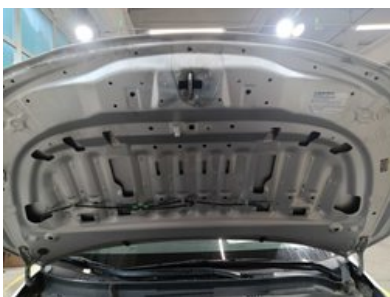
✓ **1. Priekšpuse:** Pārsega Skaņas Izolācija - Stāvoklis

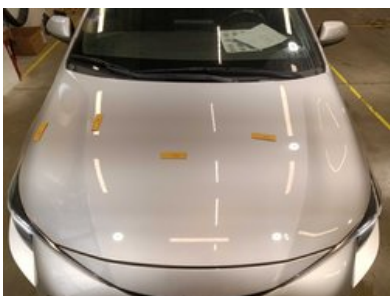
✓ **2. Priekšpuse:** Pārsegs - Vizuālie Bojājumi

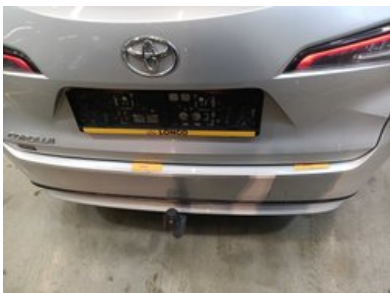
✓ **3. Aizmugure:** Aizmugurējais bamperis - Stāvoklis un izlīdzinājums

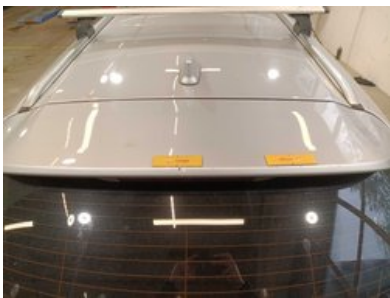
✓ **4. Aizmugure:** Bagāžnieks - Redzami bojājumi

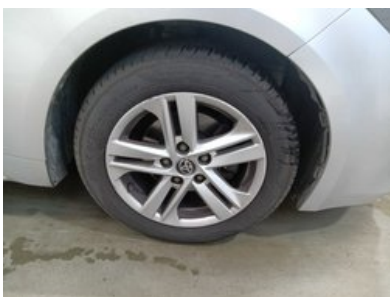
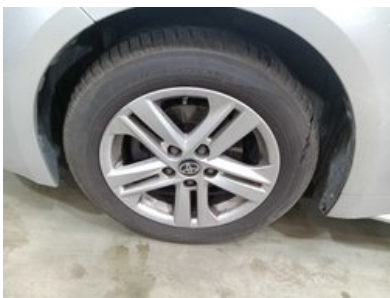
✓ **5. Sāns:** Riteņi - Stāvoklis

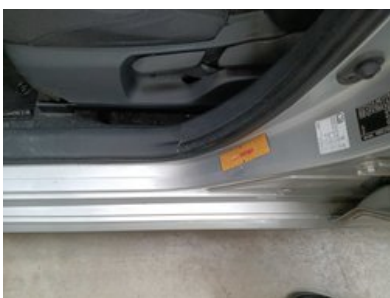
✓ **6. Sāns:** Kreisā un Labā Puse - Vizuālie Bojājumi un Skrāpējumi
