# Diagnosticas ziņojums par

## 2022 FORD KUGA ST-Line

# Diagnosticas ziņojums par 2022 FORD KUGA ST-Line

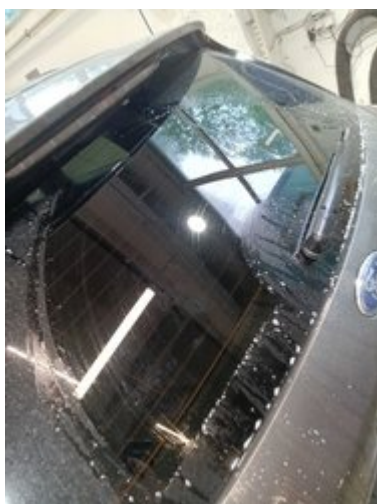
- ✓ **1. Priekšpuse:** Logu Slotiņu Gumija un Rokturis (Priekšā un Aizmugurē) - Stāvoklis

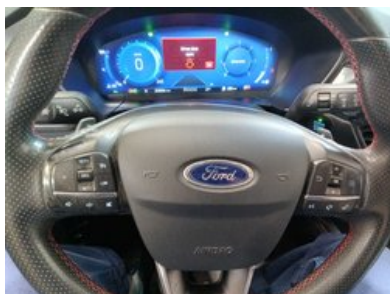
- ✓ **2. Priekšpuse:** Stūres Rats - Vadības Elementu/Pogu Darbība

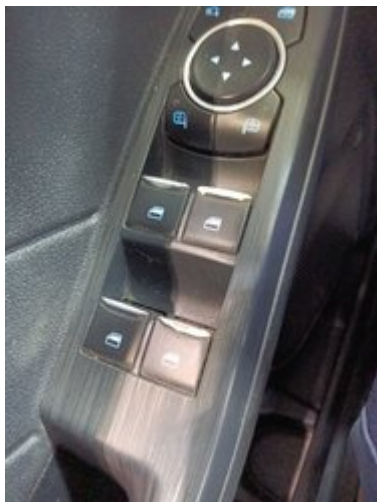
✓ **3. Durvis:** Elektrisko Logu Darbība - Visi Logi

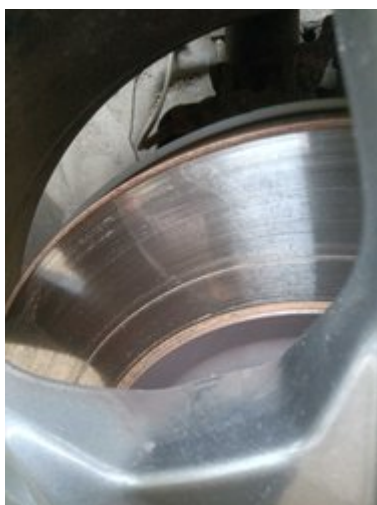
✓ **2. BREMZES:** Priekšējie Bremžu Diski Abi ar Uzlikām

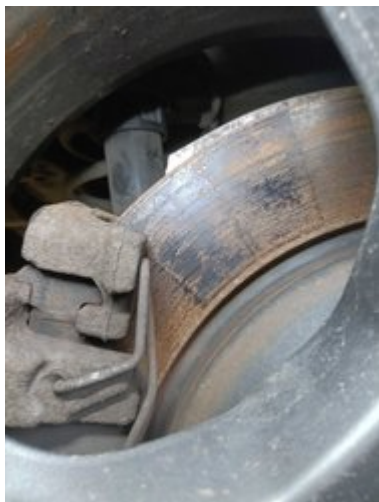
✓ **3. BREMZES:** Aizmugures Bremžu Disks (Abi) ar Klučiem
