# Diagnosticas ziņojums par

## 2018 VOLKSWAGEN TOURAN Comfortline

### Diagnosticas informācija

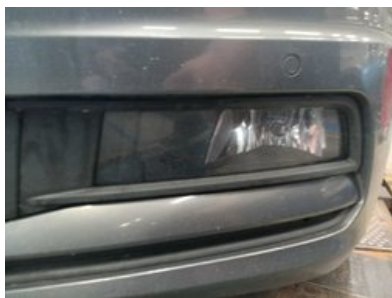
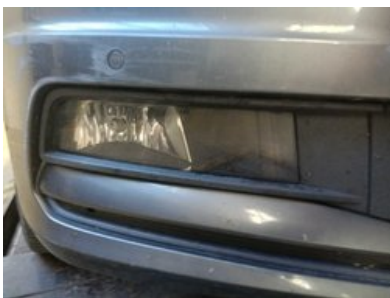
- ✓ **1. Apgaismojums:** Priekšējie Lukturi (Pilsētas, Parasts, Pilns Lukturis, Miglas, Pagrieziena Rādītājs) - Pamata Darbība, Bojājumi un Krāsa

- ✓ 1. Nomainīt Priekšējos Miglas Lukturus
- ✓ 2. Priekšējo Lukturi Regulēšana
- ✓ 3. Priekšējā Stikla Nomainīšana
