# Diagnosticas ziņojums par

## 2019 OPEL ASTRA Business+

# Diagnosticas ziņojums par 2019 OPEL ASTRA Business+

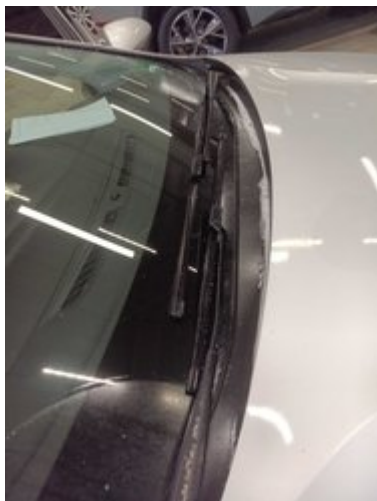
- ✓ **1. Priekšpuse:** Logu Slotiņu Gumija un Rokturis (Priekšā un Aizmugurē) - Stāvoklis

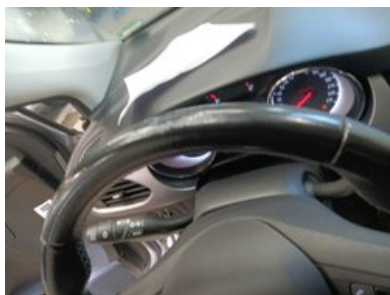
- ✓ **2. Priekšpuse:** Stūres rats - Stāvoklis

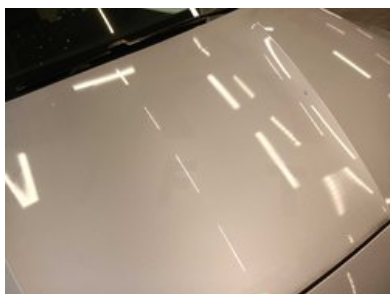
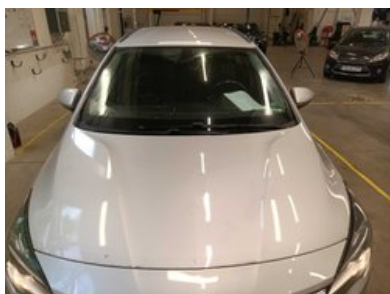
- ✓ **1. Cits:** Papildu Pulēšanas Darbi

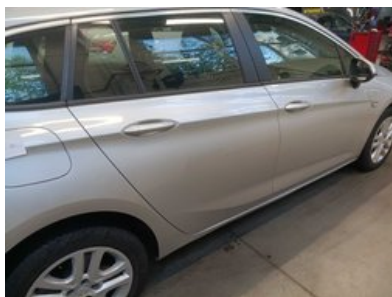
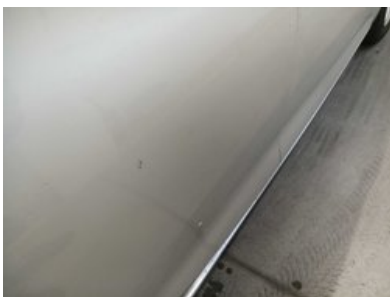
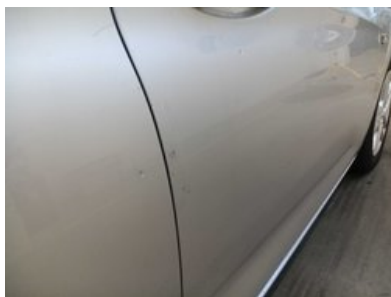
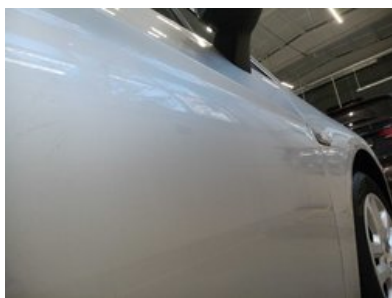
✓ **2. Cits:** Papildu Pulēšanas Darbi

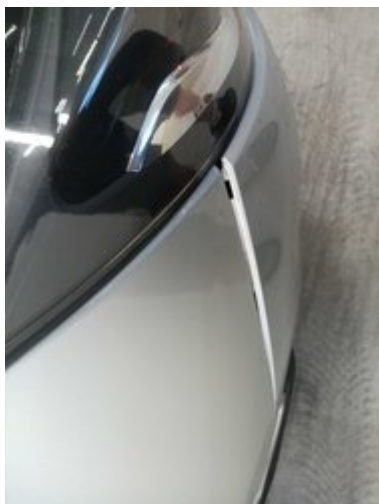
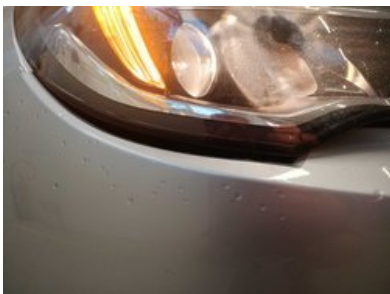
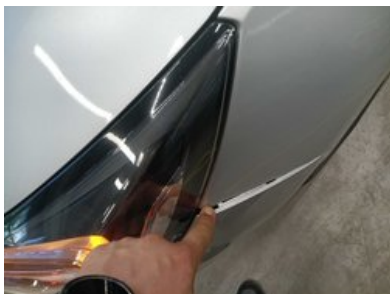
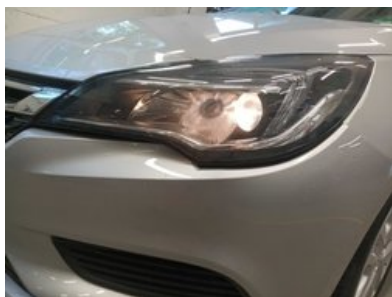
✓ **3. Priekšpuse:** Priekšējais Bumperu - Stāvoklis un Izlīdzinājums

- ✓ 1. Priekšējā Bampera Remonts

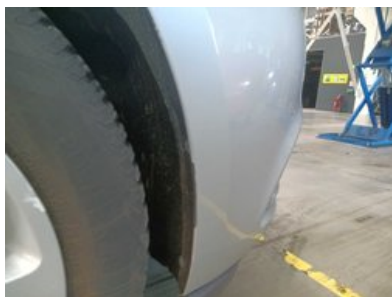
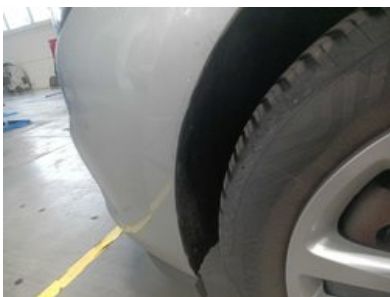
✓ **4. Priekšpuse:** Priekšējais Bamperu - Stāvoklis un Izlīdzinājums

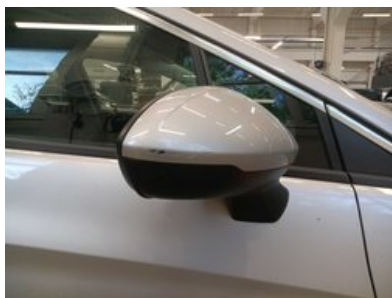
✓ **5. Sāns:** Ārējie Spoguļi - Spoguļa Integritāte un Stiprinājums Automašīnā

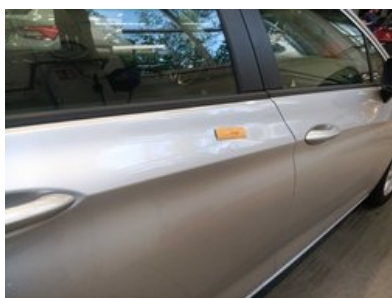
✓ **6. Sāns:** Kreisā un Labā Puse - Vizuālie Bojājumi un Skrāpējumi

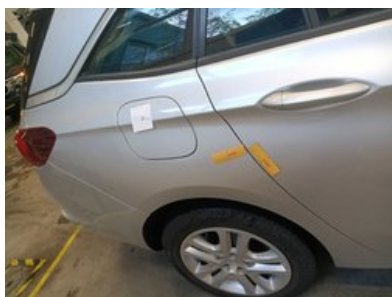
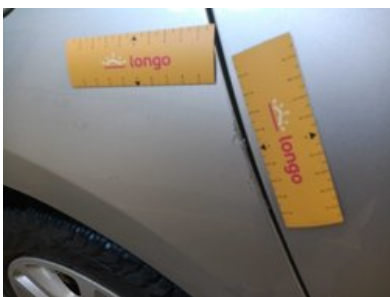
✓ **7. Sāns:** Kreisā un Labā Puse - Vizuālie Bojājumi un Skrāpējumi

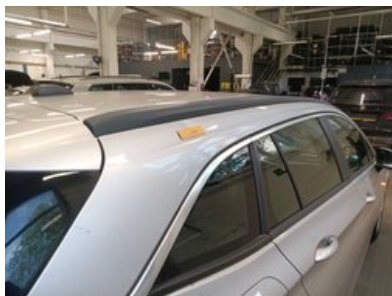
✓ **8. Sāns:** Kreisā un Labā Puse - Vizuālie Bojājumi un Skrāpējumi

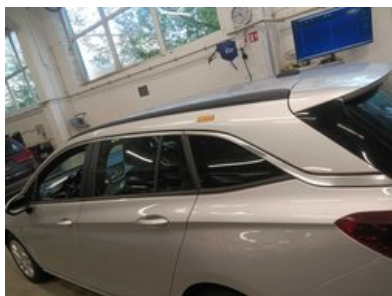
✓ **9. Sāns:** Kreisā un Labā Puse - Vizuālie Bojājumi un Skrāpējumi

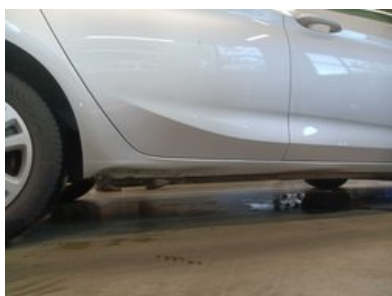
✓ **10. Sāns:** Kreisā un Labā Puse - Vizuālie Bojājumi un Skrāpējumi

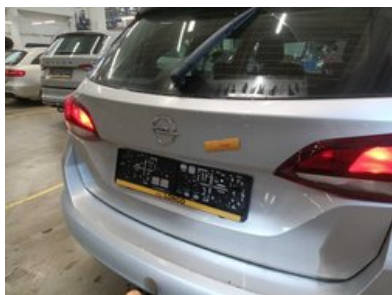
✓ **11. Aizmugure:** Bagāžnieks - Redzami bojājumi

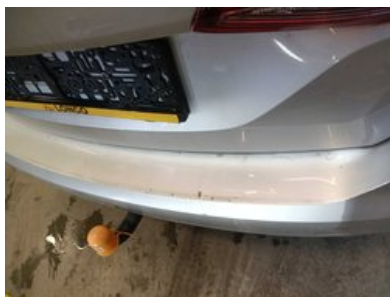
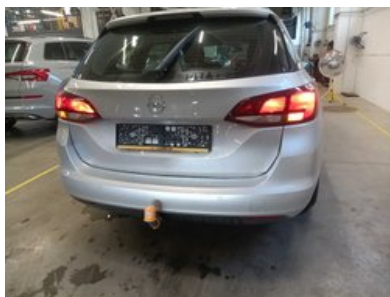
✓ **12. Aizmugure:** Aizmugurējais bamperis - Stāvoklis un izlīdzinājums

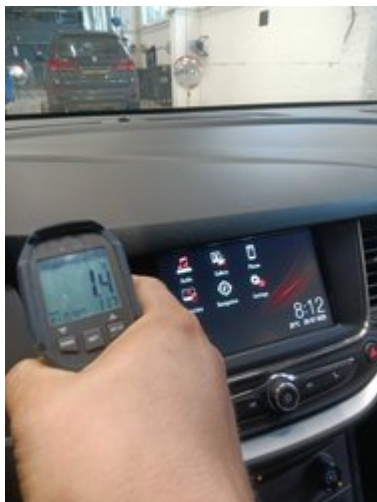
✓ **3. Gaisa Kondicionēšanas Mērījums**
