# Diagnosticas ziņojums par

## 2017 BMW 520 M Sport

### Diagnosticas informācija

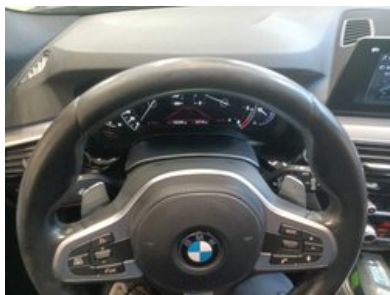
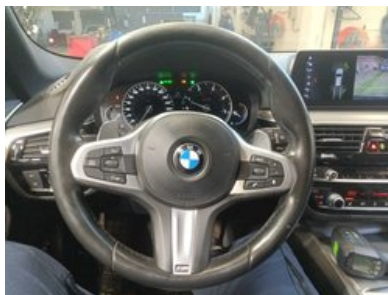
- ✓ **1. Priekšpuse:** Stūres rats - Stāvoklis

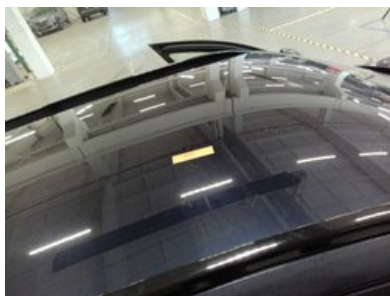
- ✓ **1. Cits:** Jumts - Redzami bojājumi (piemēram, krasa bojājumi)

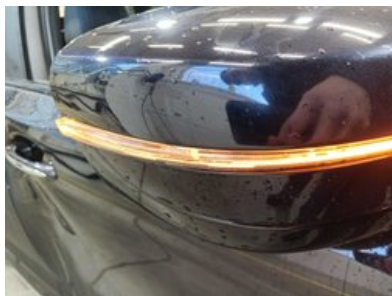
✓ **3. Sāns:** Ārējie Spoguļi - Spoguļa Integritāte un Stiprinājums Automašīnā

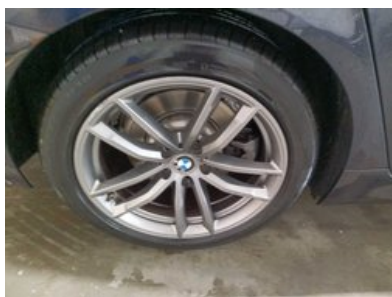
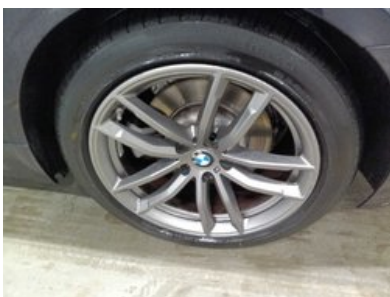
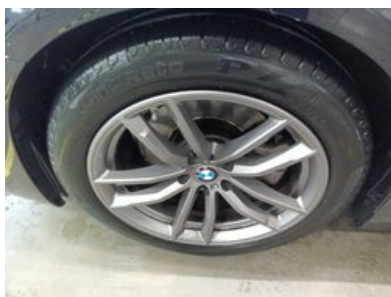
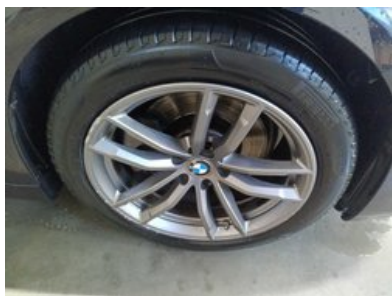
✓ **4. Sāns:** Riteņi - Stāvoklis

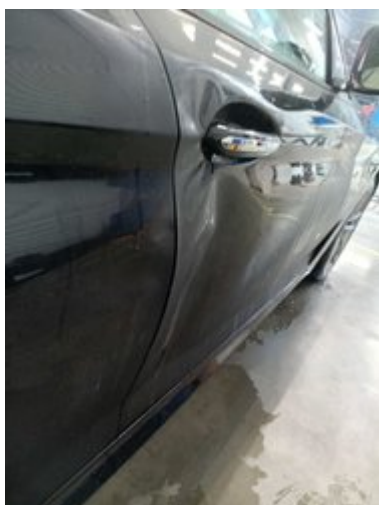
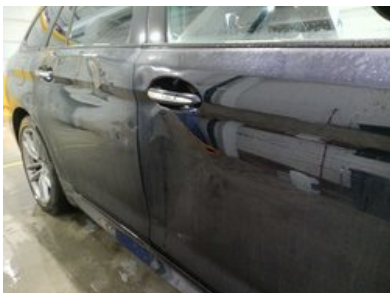
✓ **5. Sāns:** Kreisā un Labā Puse - Vizuālie Bojājumi un Skrāpējumi

- ✓ 1. Krāsot Aizmugures Spārnu
- ✓ 2. Krāsot Durvis

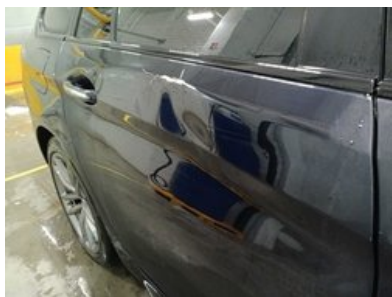
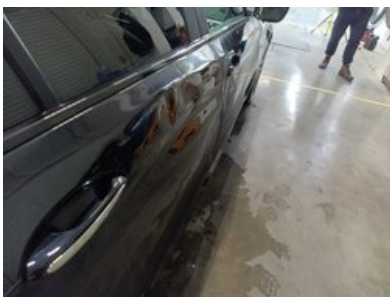
✓ **6. Sāns:** Kreisā un Labā Puse - Vizuālie Bojājumi un Skrāpējumi

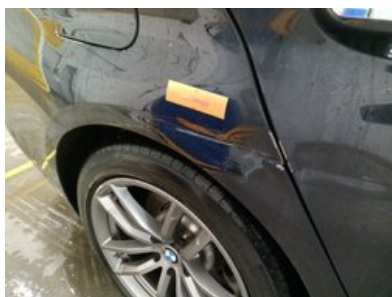
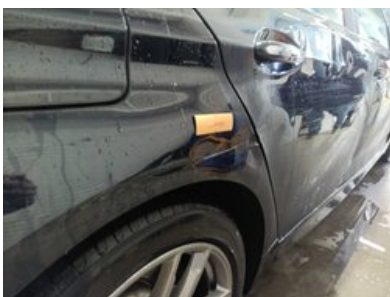
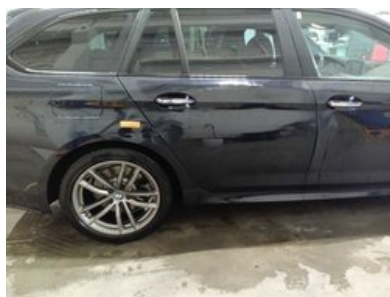
✓ **7. Sāns:** Kreisā un Labā Puse - Vizuālie Bojājumi un Skrāpējumi

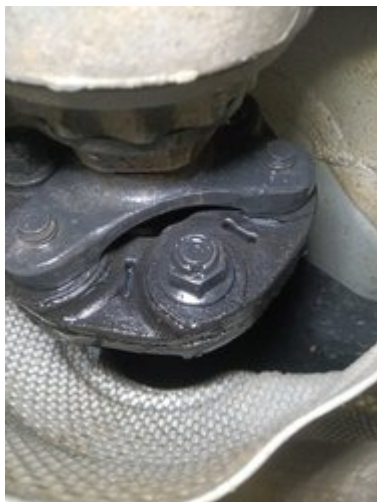
✓ **2. GALVENĀ PĀRVADE, VĀRPSTA UN ASIS:** Propshaft coupling/flange
