# Diagnostikas ziņojums par 2019 VOLKSWAGEN GOLF 7 Highline

## Diagnostikā konstatēto defektu kopsavilkums

Longo veiktās visaptverošās diagnostikas laikā, 11 defekti bija konstatēti transportlīdzeklī.

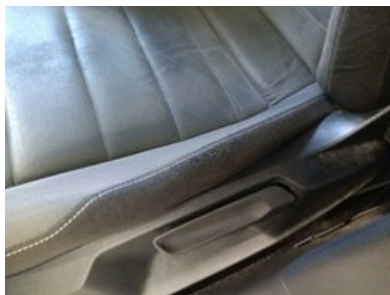
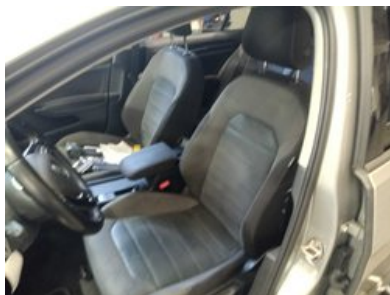
- ✔ **1. Sēdekļi:** Visi Sēdekļi - Stāvoklis

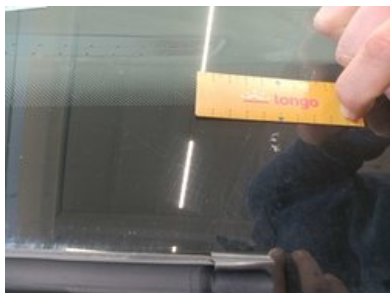
- ✔ **1. Priekšpuse:** Priekšējā stikla integritāte - Bez TA izslēdzošiem bojājumiem

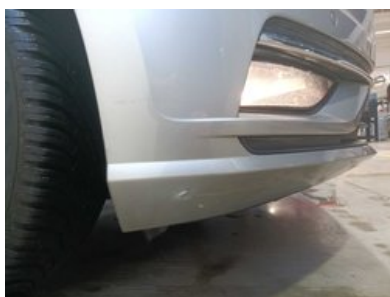
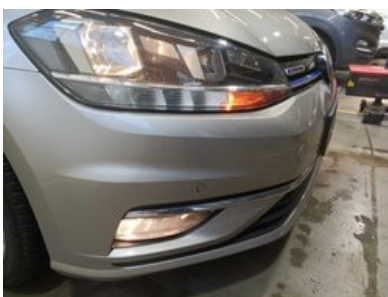
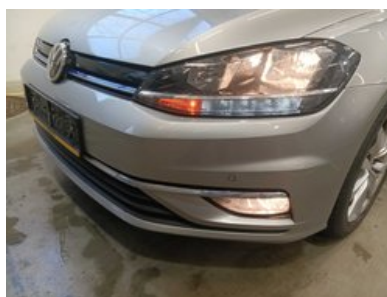
- ✔ **2. Priekšpuse:** Priekšējais Bamperu - Stāvoklis un Izlīdzinājums

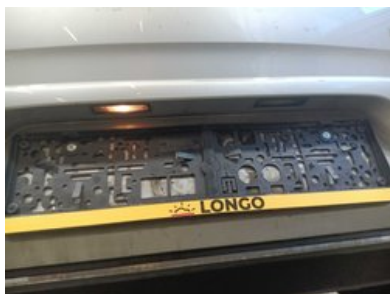
- ✔ **3. Apgaismojums:** Spuldzes

- ✓ 1. Dzinēja Eļļas un Filtra Maiņa
- ✓ 2. Nomainīt Numura Zīmes Apgaismojuma Spuldzi
- ✓ 3. Uzlādēt Akumulatoru

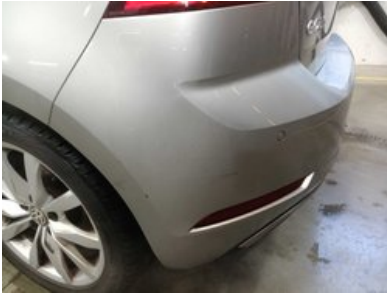
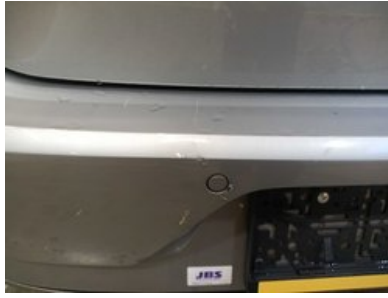
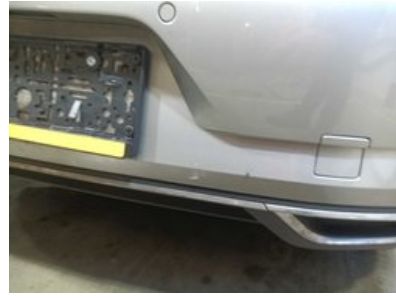
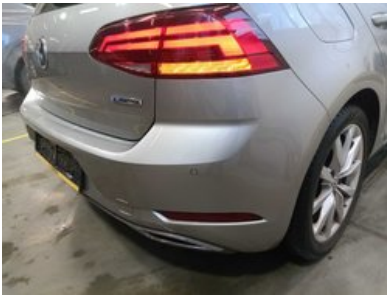
✔ **4. Aizmugure:** Aizmugurējais bamperis - Stāvoklis un izlīdzinājums

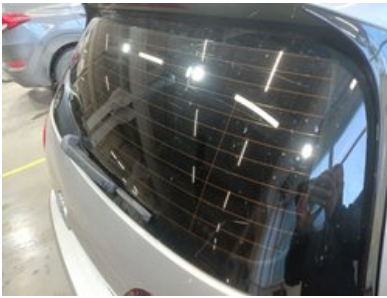
✔ **5. Aizmugure:** Aizmugurējā stikla integritāte

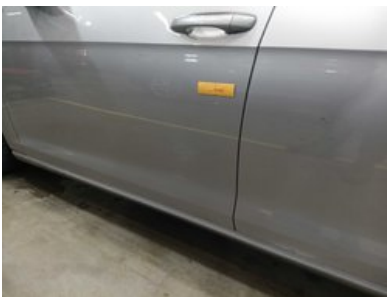
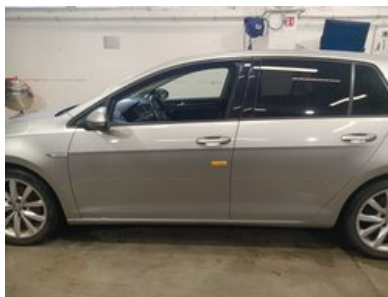
✔ **6. Sāns:** Kreisā un Labā Puse - Vizuālie Bojājumi un Skrāpējumi

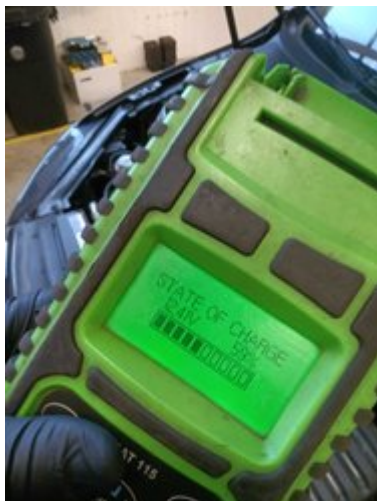
### ✓ 1. CITS: Uzlādēt Akumulatoru

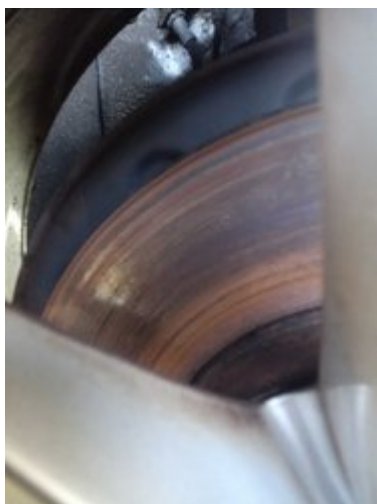
### ✓ 3. BREMZES: Priekšējie Bremžu Diski Abi

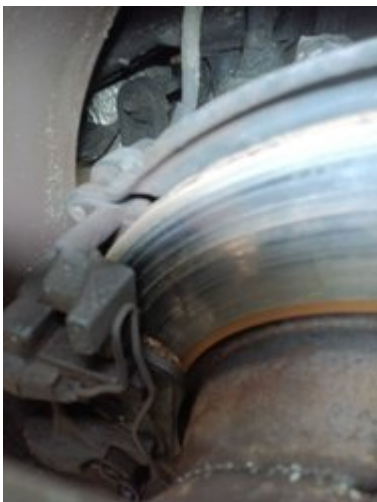
#### ✓ 4. BREMZES: Aizmugures Bremžu Disks (Abi)
