# Diagnosticas ziņojums par

## 2020 OPEL CROSSLAND X Innovation

### Diagnosticas informācija

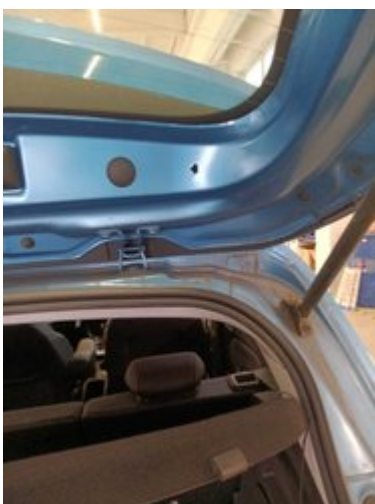
- ✓ **1. Iekšpuse:** Bagāžas paplāte - Darbība un stāvoklis

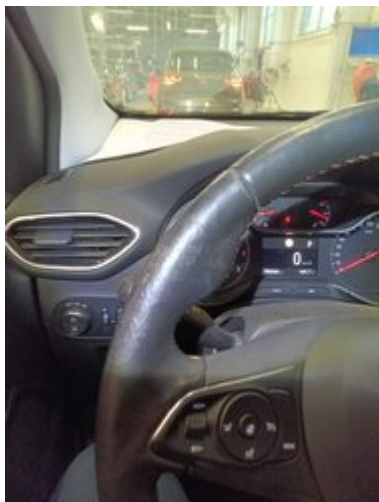
✓ **2. Priekšpuse:** Stūres rats - Stāvoklis

- ✓ 1. Krāsot Stūres Ratu

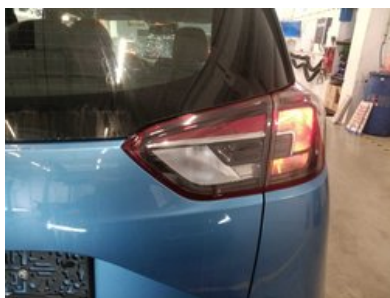
✓ **1. Apgaismojums:** Spuldzes

- ✓ 1. Akumulators
- ✓ 2. Priekšējie Bremžu Diski (Abi)
- ✓ 3. Uzlādēt Akumulatoru
- ✓ 4. Dzinēja Eļļas un Filtra Maiņa
- ✓ 5. Nomainīt Spuldzi Aizmugurējām Ugunīm

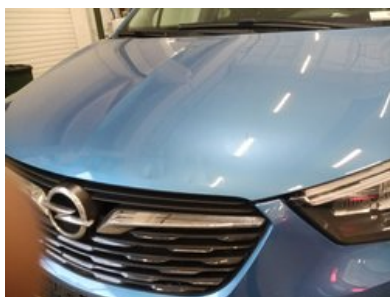
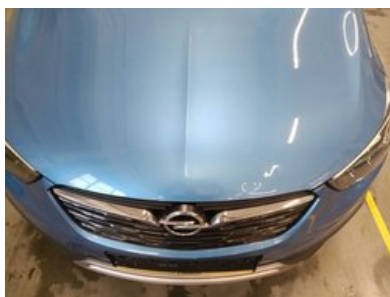
✓ **2. Priekšpuse:** Pārsegs - Vizuālie Bojājumi

- ✓ 1. Krāsot Motora Pārsegu

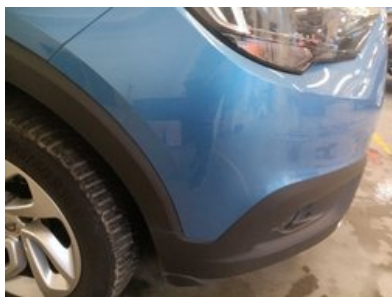
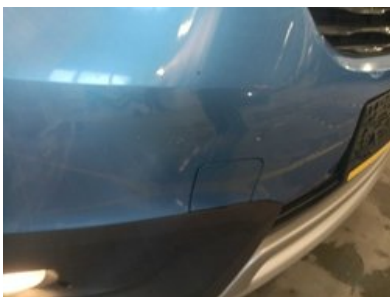
✓ **3. Priekšpuse:** Priekšējais Bamperu - Stāvoklis un Izlīdzinājums

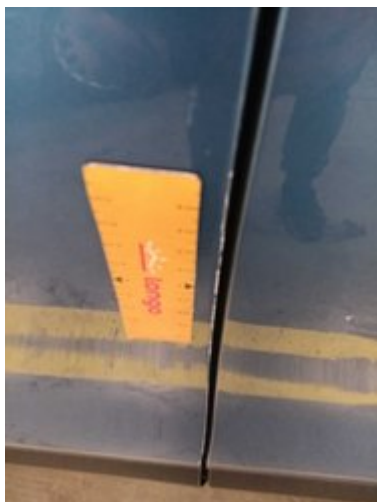
✓ **4. Sāns:** Kreisā un Labā Puse - Vizuālie Bojājumi un Skrāpējumi

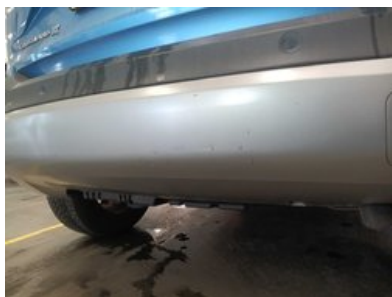
✓ **5. Aizmugure:** Aizmugurējais bamperis - Stāvoklis un izlīdzinājums

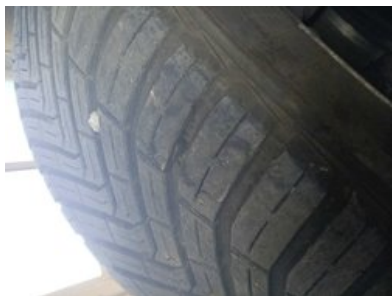
✓ **3. CITS:** Nomainīt Riepas

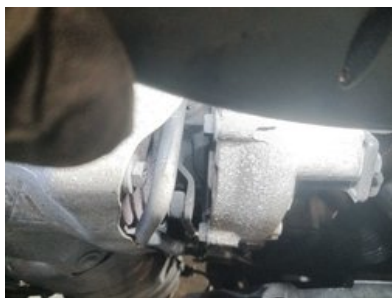
✓ **4. DZINĒJA VADĪBA - DEGVIELA:** Turbokompresors

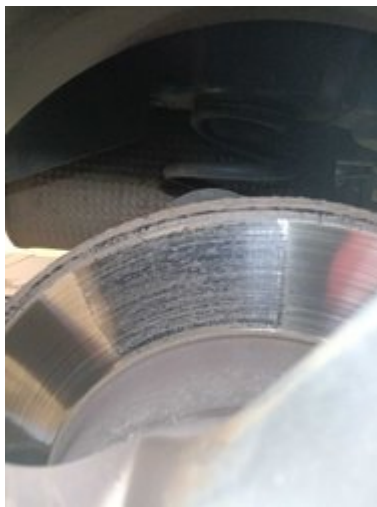
✓ **5. BREMZES:** Aizmugures Bremžu Disks (Abi)
