# Diagnosticas ziņojums par

## 2022 TOYOTA C-HR Style Plus

### Diagnosticas informācija

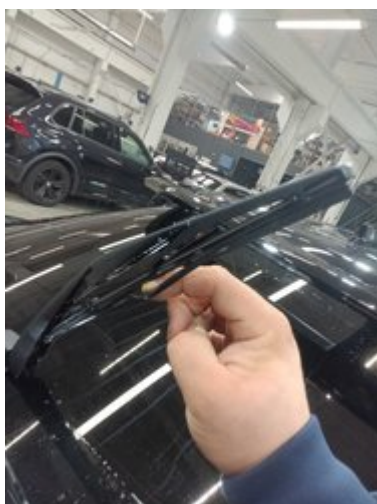
- ✓ **1. Priekšpuse:** Logu Slotiņu Gumija un Rokturis (Priekšā un Aizmugurē) - Stāvoklis

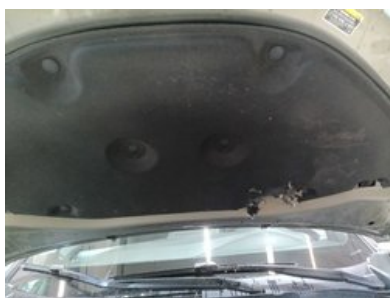
- ✓ **1. Priekšpuse:** Pārsega Skaņas Izolācija - Stāvoklis

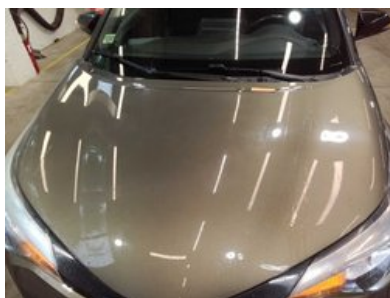
✓ **2. Priekšpuse:** Pārsegs - Vizuālie Bojājumi

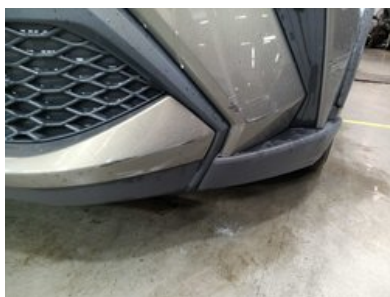
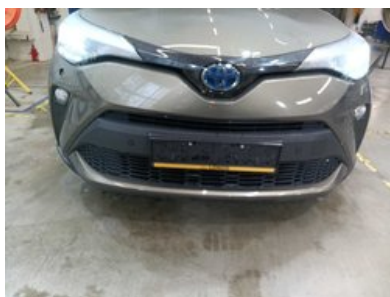
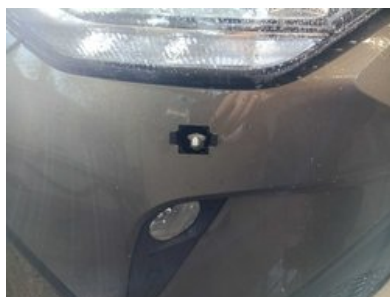
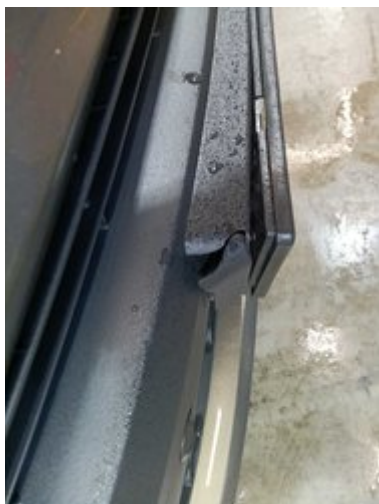
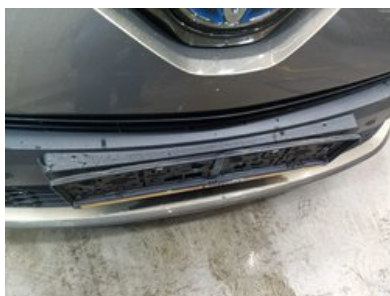
✓ **3. Priekšpuse:** Priekšējais Bumperu - Stāvoklis un Izlīdzinājums

- ✓ 1. Krāsot Priekšējo Bamperi
- ✓ 2. Krāsot Durvis

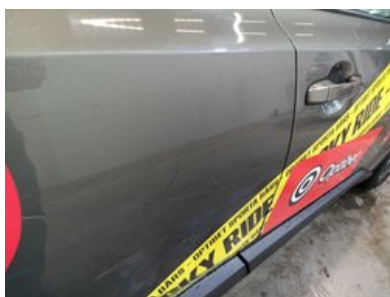
✓ **4. Sāns:** Kreisā un Labā Puse - Vizuālie Bojājumi un Skrāpējumi

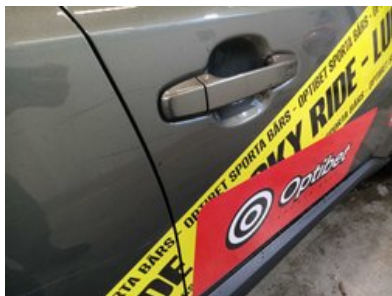
✓ **5. Sāns:** Kreisā un Labā Puse - Vizuālie Bojājumi un Skrāpējumi

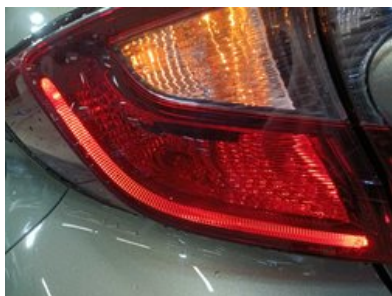
✓ **6. Apgaismojums:** Spuldzes

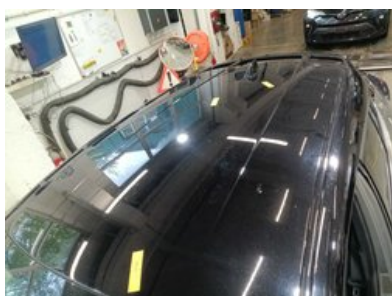
✓ **7. Cits:** Jums - Redzami bojājumi (piemēram, krusa bojājumi)

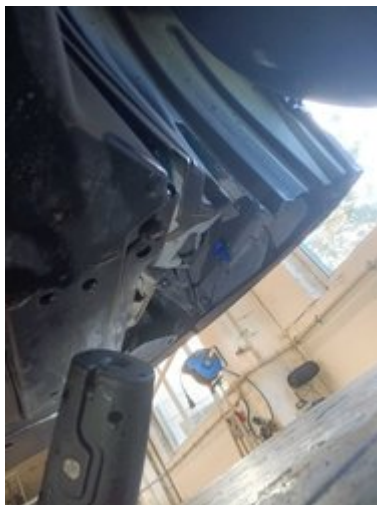
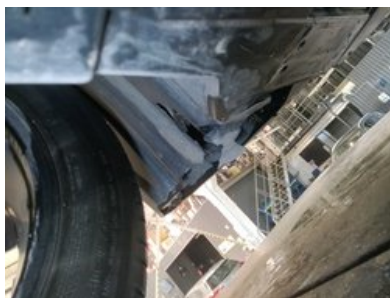
### ✓ 1. VIRSBŪVE - PRIEKŠĒJĀ SEKCIJĀ: Bojājums

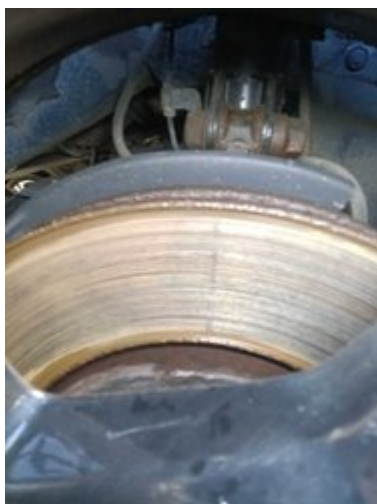
### ✓ 3. BREMZES: Priekšējie Bremžu Diski Abi
