# Diagnosticas ziņojums par

## 2019 BMW 320 Advantage

# Diagnosticas ziņojums par 2019 BMW 320 Advantage

## Diagnosticā konstatēto defektu kopsavilkums

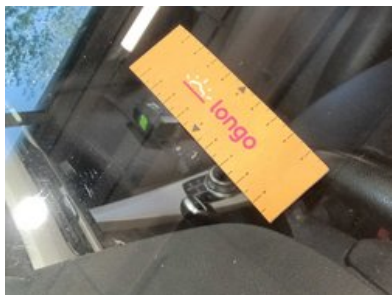
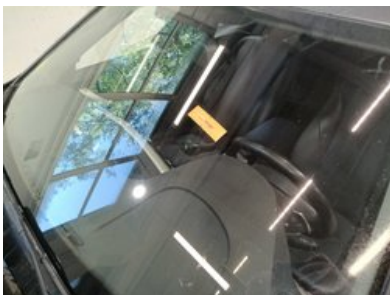
- ✓ **1. Priekšpuse:** Priekšējā stikla integritāte - Bez TA izslēdzošiem bojājumiem

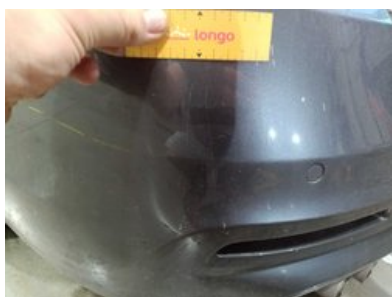
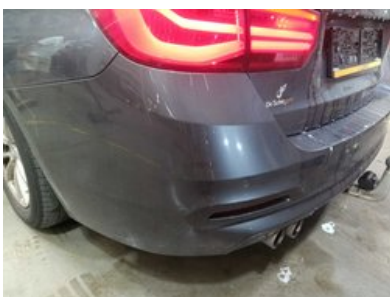
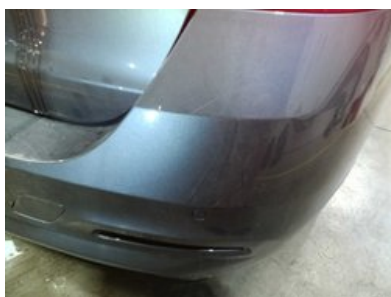
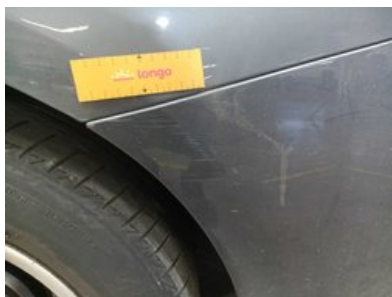
- ✓ **2. Aizmugure:** Aizmugurējais bamperis - Stāvoklis un izlīdzinājums

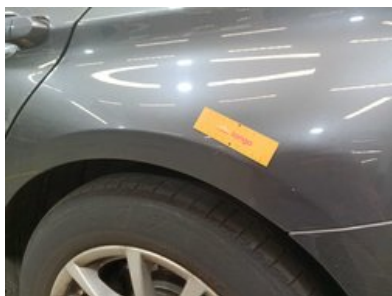
- ✓ **3. Sāns:** Kreisā un Labā Puse - Vizuālie Bojājumi un Skrāpējumi

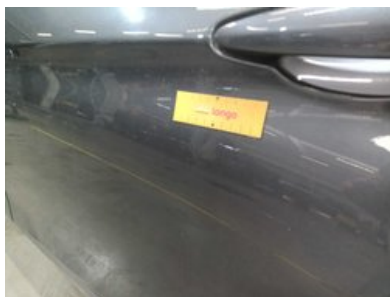
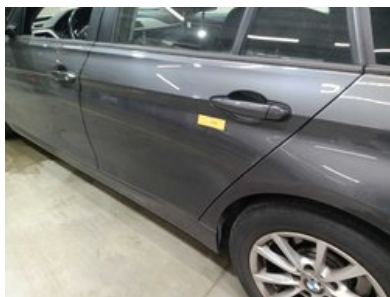
✓ **4. Sāns:** Kreisā un Labā Puse - Vizuālie Bojājumi un Skrāpējumi
