# Diagnosticas ziņojums par

## 2016 BMW 220 Gran Tourer Centennial High Executive

### Diagnosticas informācija

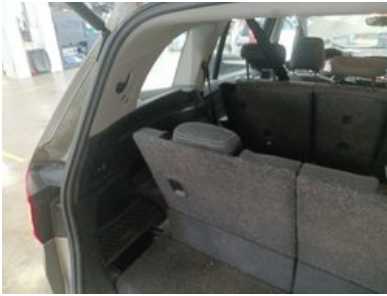
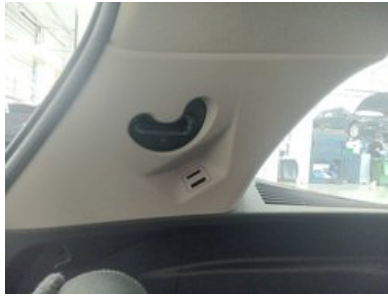
- ✓ **1. Sēdekļi:** Drošības jostas - Darbība un bloķēšanas mehānisms

- ✓ 1. Nomainīt Drošības Jostas / Stiprinājumus

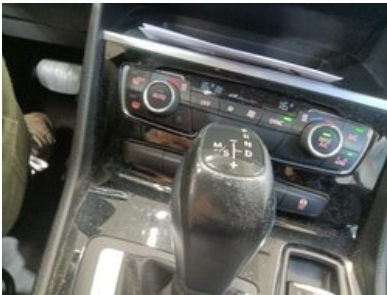
- ✓ **2. Iekšpuse:** Pārnesumu Kārtas Pārsegs un Pārnesumu Kārtas Poga - Stāvoklis

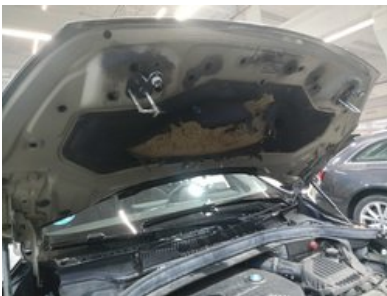
- ✓ **1. Priekšpuse:** Pārsega Skaņas Izolācija - Stāvoklis

- ✓ 1. Mainīt Pārsega Skaņas Izolāciju
- ✓ 2. Dzinēja Eļļas un Filtra Maiņa

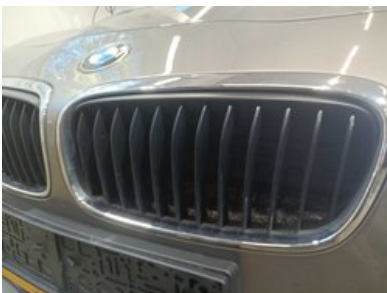
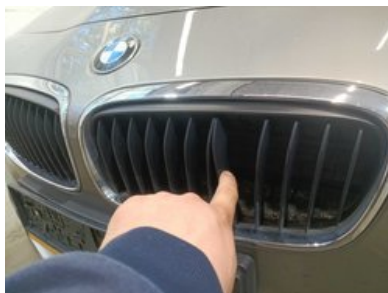
- ✓ **2. Priekšpuse:** Priekšējā Režģa - Stāvoklis

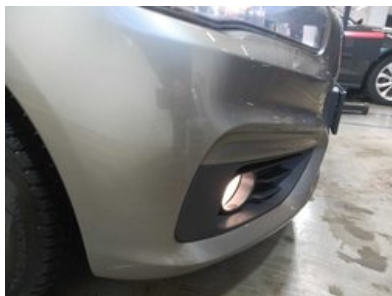
✓ **3. Priekšpuse:** Priekšējais Bamperu - Stāvoklis un Izlīdzinājums

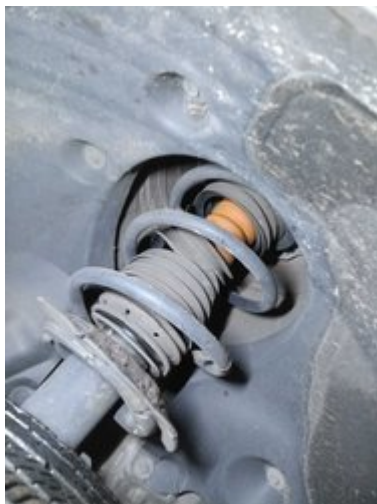
✓ **2. BALSTIEKĀRTA:** Balstiekārtas Atsitiena Buferu Pāris

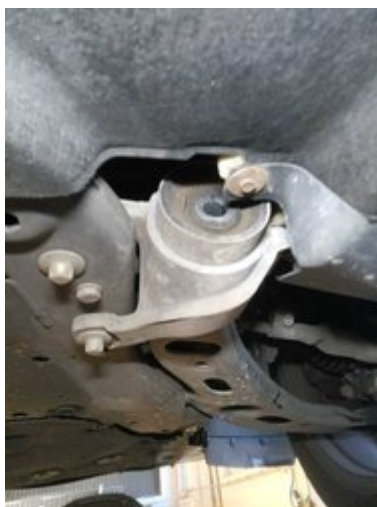
✓ **3. BALSTIEKĀRTA:** Balstiekārtas Apakšējā Svira Aizmugurējā Abas
