# Diagnosticas ziņojums par

## 2022 HYUNDAI BAYON MHEV Intro

### Diagnosticas informācija

### Diagnosticā konstatēto defektu kopsavilkums

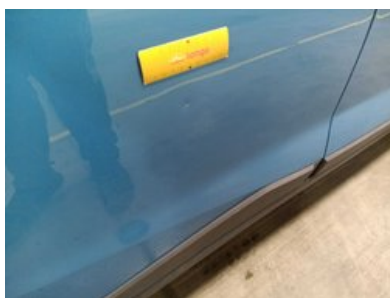
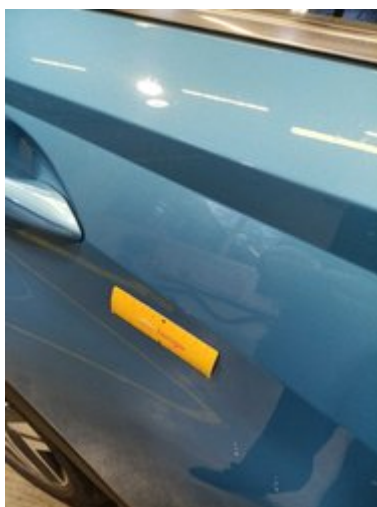
- ✓ **1. Sāns:** Kreisā un Labā Puse - Vizuālie Bojājumi un Skrāpējumi

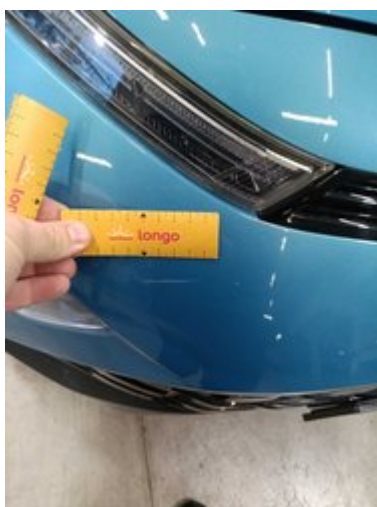
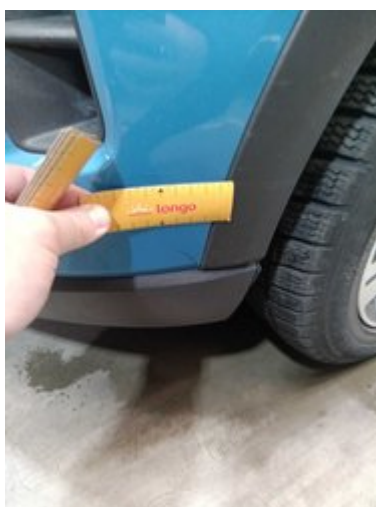
- ✓ **2. Priekšpuse:** Priekšējais Bamperu - Stāvoklis un Izlīdzinājums

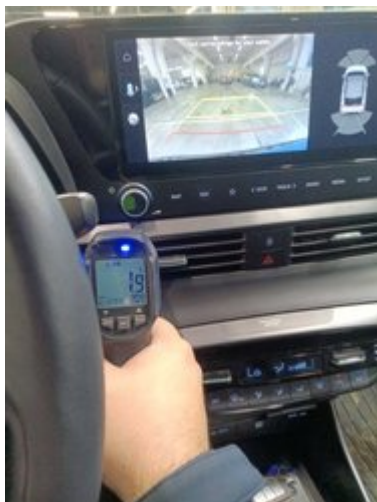
✓ **3. Gaisa Kondicionēšanas Mērījums**
