# Diagnosticas ziņojums par

## 2022 PEUGEOT 3008 Allure

### Diagnosticas informācija

### Diagnosticā konstatēto defektu kopsavilkums

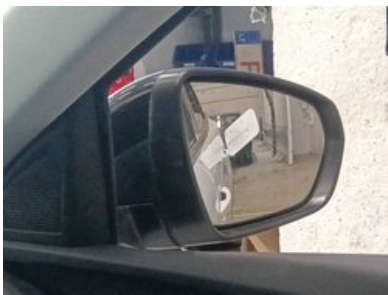
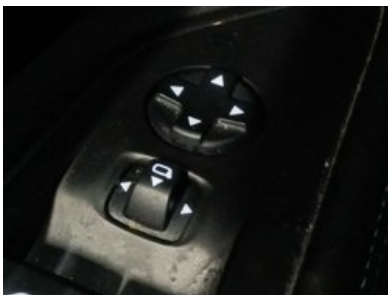
- ✓ **1. Durvis:** Ārējie Sānu Spoguļi - Elektroniskie Vadības Elementi, Saliekšana un Regulēšana

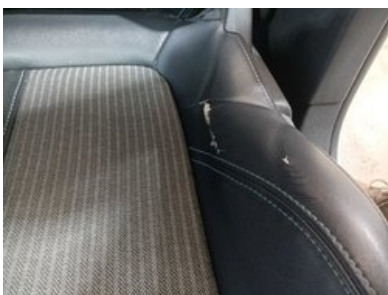
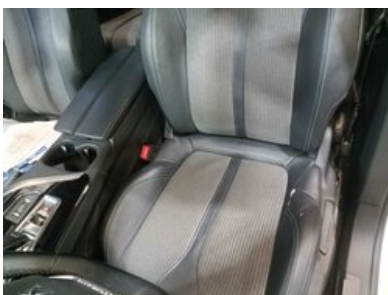
- ✓ **2. Sēdekļi:** Visi Sēdekļi - Stāvoklis

- ✓ 1. Sašūt Priekšējo Sēdekli

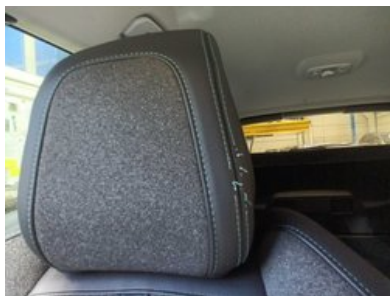
✓ **3. Sēdekļi:** Visi Sēdekļi - Stāvoklis

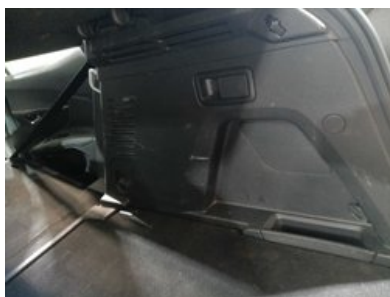
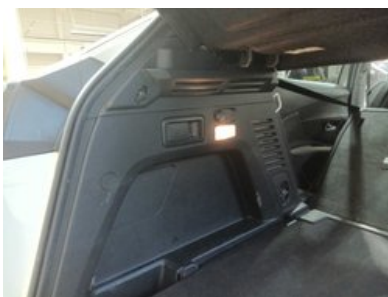
✓ **4. Iekšpuse:** Apdares detaļas - Stāvoklis

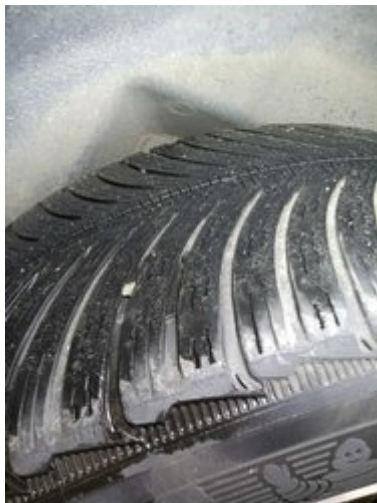
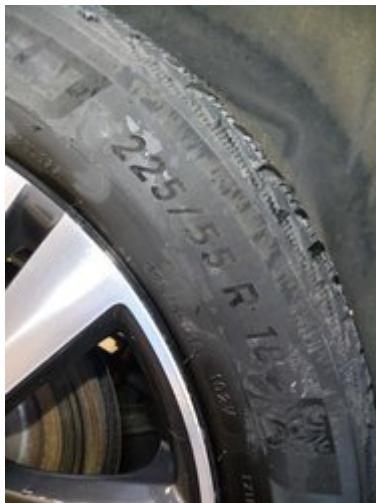
✓ **1. CITS:** Nomainīt Riepas

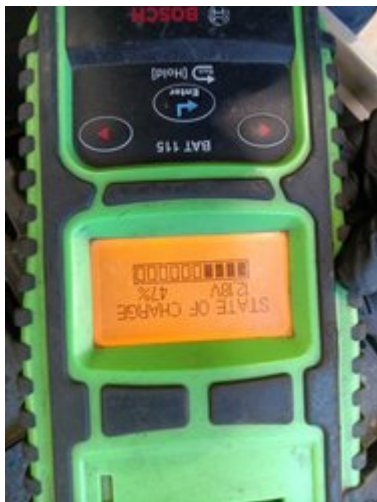
✓ **2. CITS:** Uzlādēt Akumulatoru

- ✓ 1. Dzinēja Eļļas un Filtra Maiņa
- ✓ 2. Uzlādēt Akumulatoru

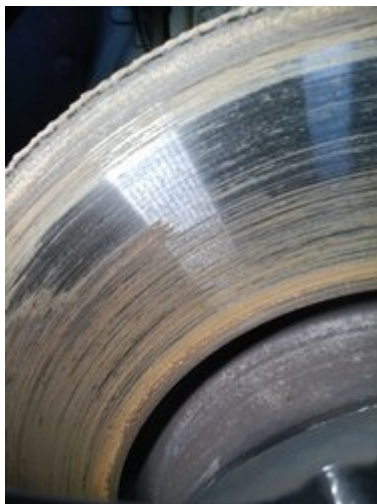
✓ **5. BREMZES:** Priekšējie Bremžu Diski Abi
