# Diagnosticas ziņojums par

## 2017 VOLVO V90 Momentum

## Diagnosticā konstatēto defektu kopsavilkums

Longo veiktās visaptverošās diagnostikas laikā, 16 defekti bija konstatēti transportlīdzeklī.

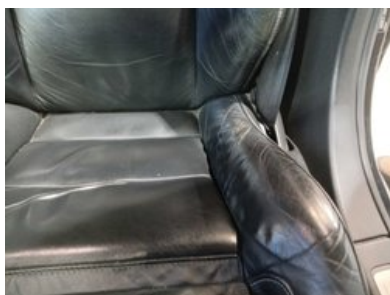
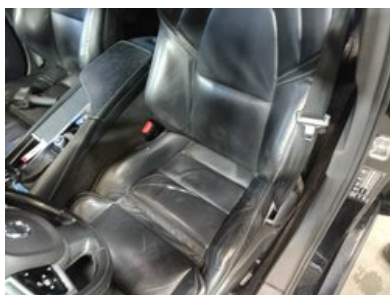
✔ 1. Sēdekļi: Visi Sēdekļi - Stāvoklis

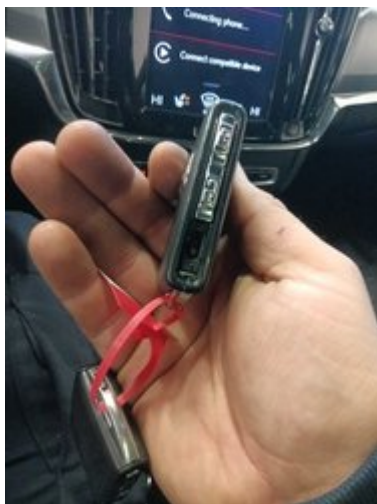
✓ **3. Iekšpuse:** Aksesuāri - Darbība un Stāvoklis

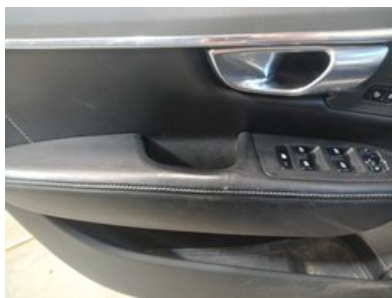
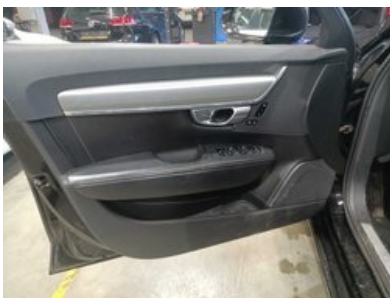
✓ **4. Durvis:** Apdares detaļas - Stāvoklis

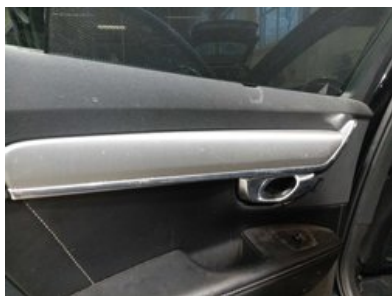
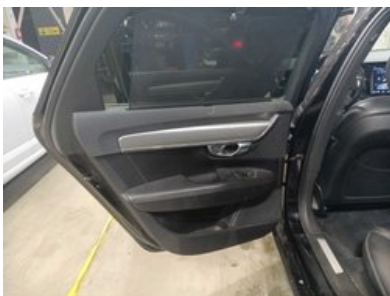
✓ **5. Durvis:** Apdares detaļas - Stāvoklis

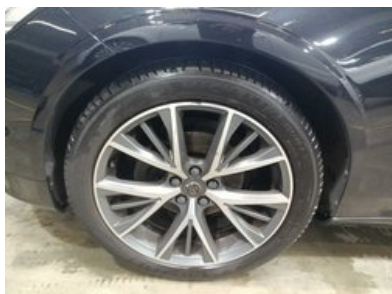
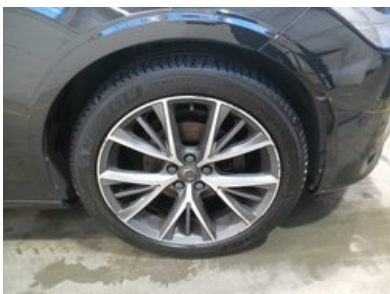
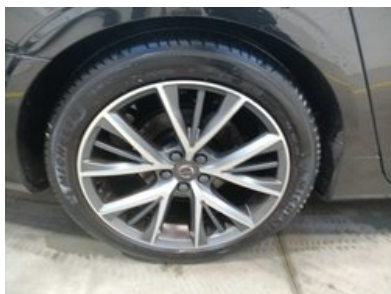
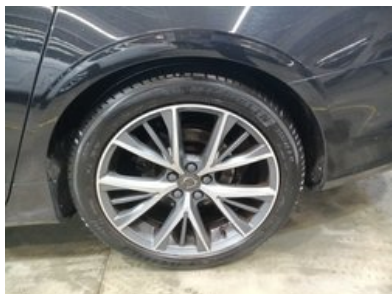
### ✓ 3. Sāns: Riteņi - Stāvoklis

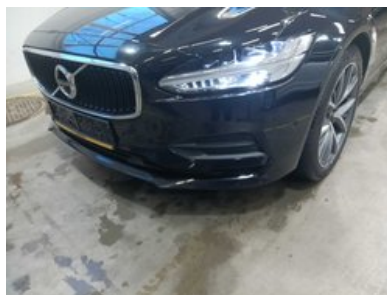
✓ **4. Priekšpuse:** Priekšējais Bamperu - Stāvoklis un Izlīdzinājums

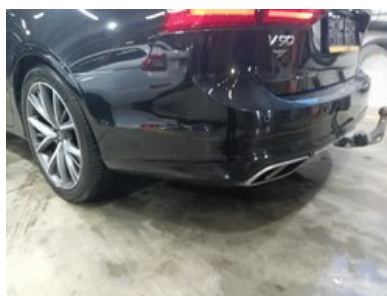
✓ **5. Aizmugure:** Aizmugurējais bamperis - Stāvoklis un izlīdzinājums

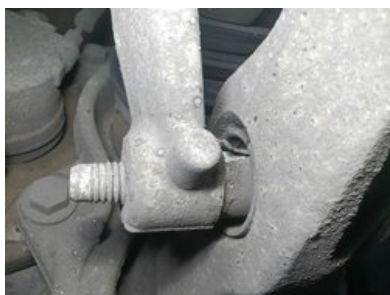
✓ **4. BALSTIEKĀRTA:** Balstiekārtas Apakšējā Svira Abas

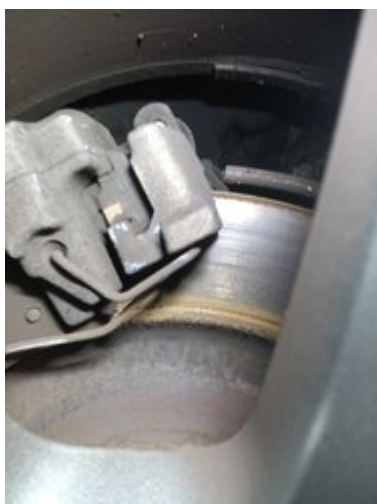
✓ **6. BREMZES:** Aizmugures Bremžu Disks (Abi)
