# Diagnosticas ziņojums par

## 2019 OPEL ASTRA Business+

### Diagnosticas informācija

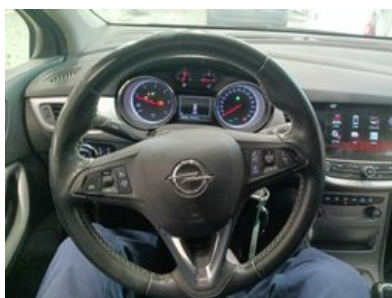
### ✓ 1. Priekšpuse: Stūres rats - Stāvoklis

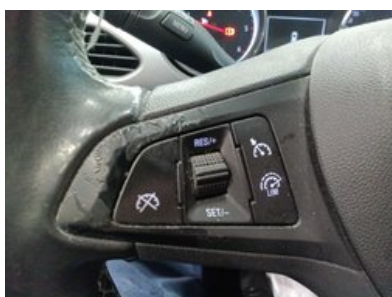
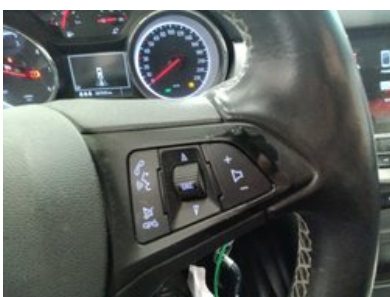
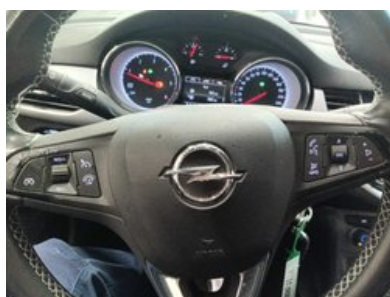
### ✓ 2. Priekšpuse: Stūres Rats - Vadības Elementu/Pogu Darbība

- ✓ 1. Citi: Gaismu Pogas

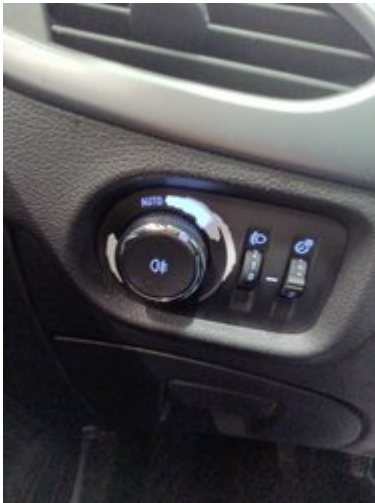
✓ **3. Iekšpuse:** Apdares detaļas - Stāvoklis

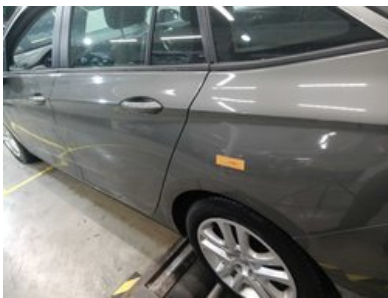
✓ **1. Sāns:** Kreisā un Labā Puse - Vizuālie Bojājumi un Skrāpējumi

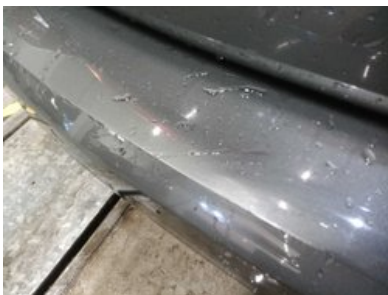
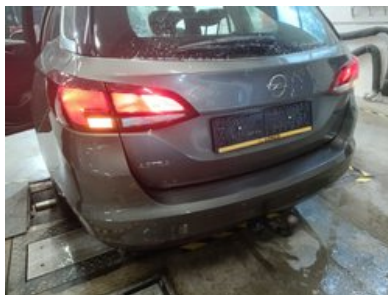
✓ **2. Aizmugure:** Aizmugurējais bamperis - Stāvoklis un izlīdzinājums

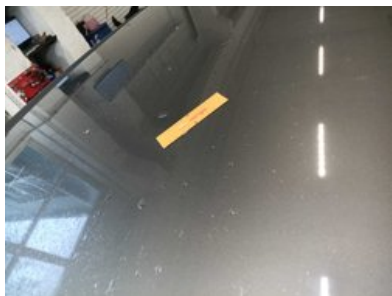
- ✓ **3. Cits:** Jumts - Redzami bojājumi (piemēram, krusa bojājumi)

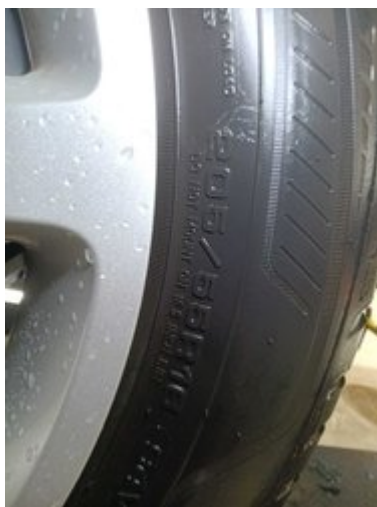
- ✓ **1. CITS:** Nomainīt Riepas

- ✓ 1. Dzinēja Eļļas un Filtra Maiņa
- ✓ 2. Nomainīt Riepas

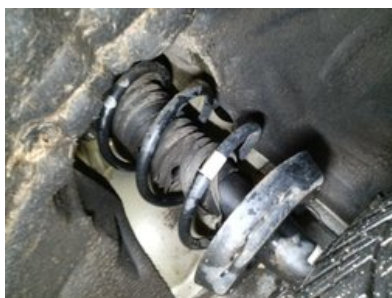
- ✓ **3. BALSTIEKĀRTA:** Balstiekārtas Atsitiena Buferu Pāris
