# Diagnosticas ziņojums par

## 2014 HONDA CR-V Elegance

### Diagnosticas informācija

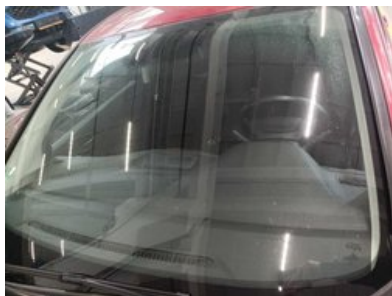
- ✓ **3. Priekšpuse:** Priekšējā stikla integritāte - Bez TA izslēdzošiem bojājumiem

- ✓ 1. Priekšējā Stikla Nomaīņa

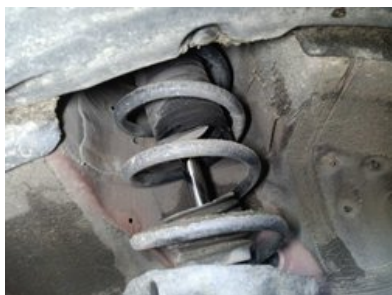
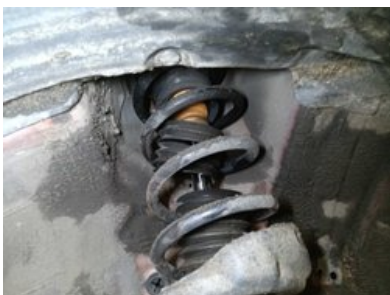
- ✓ **1. BALSTIEKĀRTA:** Amortizatoru Pārsegs

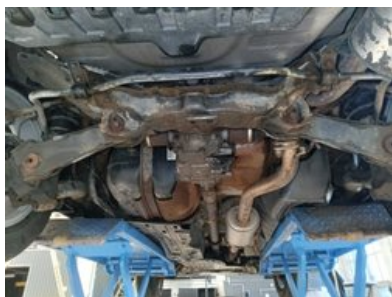
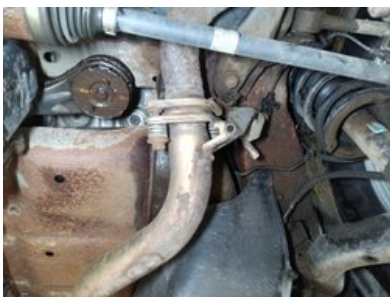
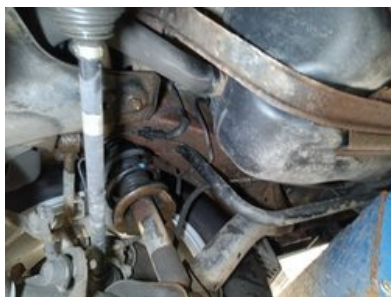
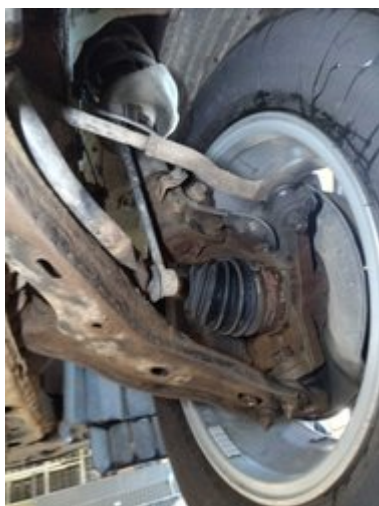
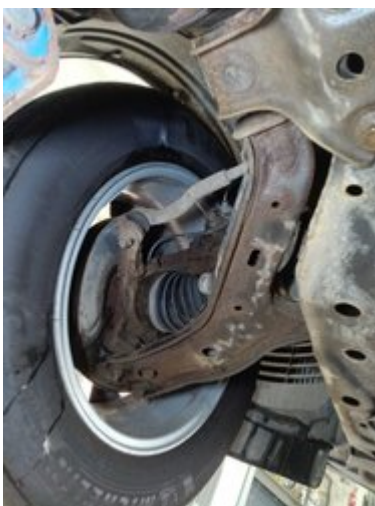
✓ **3. VIRSBŪVE - VIDĒJĀ SEKCIJA:** Korozija

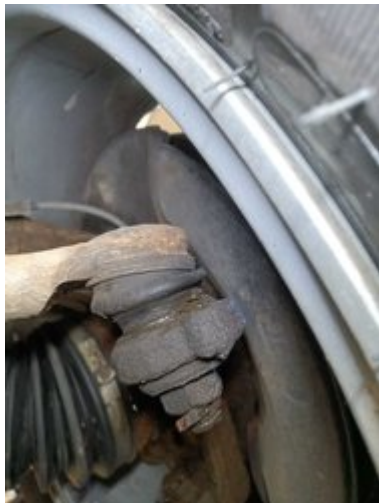
✓ **4. STŪRE:** Stūres Šķērssteņa Gala Locītava

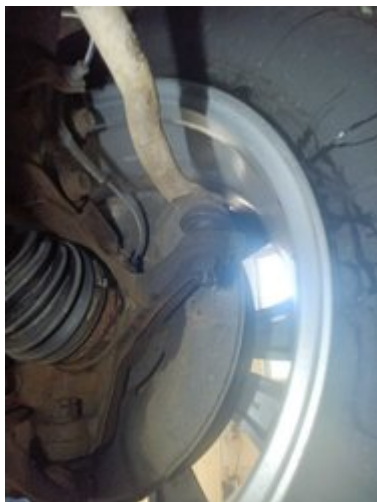
✓ **5. STŪRE:** Riteņu Regulēšana

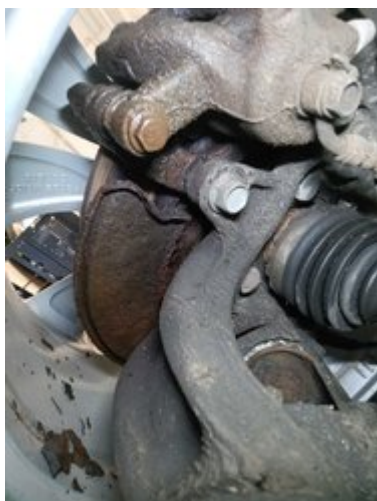
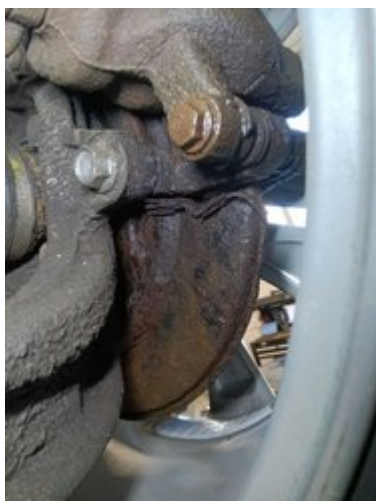
✓ **6. BREMZES:** Aizmugures Disku Pārsegs
