# Diagnosticas ziņojums par

## 2015 OPEL ASTRA Blitz

# Diagnosticas ziņojums par 2015 OPEL ASTRA Blitz

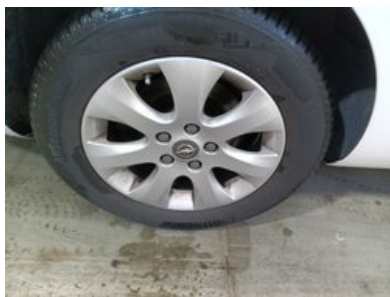
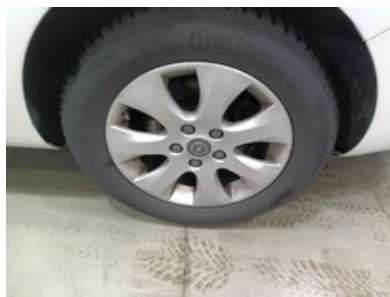
✓ **2. Sāns:** Riteņi - Stāvoklis

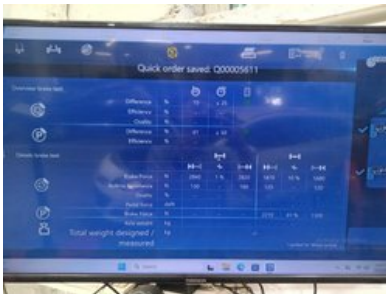
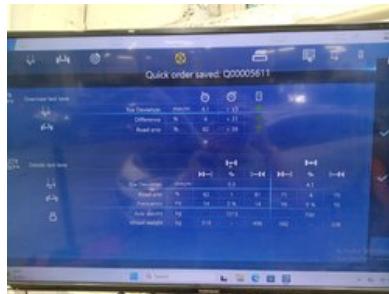
## ✓ 1. Bremžu Testa Līnijas Rezultāti
