Diagnostikas ziņojums par 2021 MAZDA 3 MHEV Premium

Diagnostikas informācija

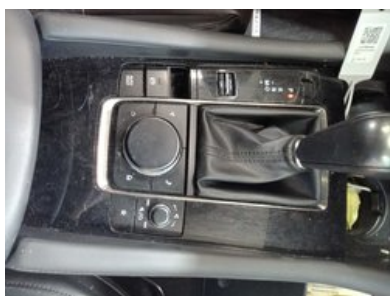
- ✔ **1. Priekšpuse:** Apdares detaļas - Stāvoklis

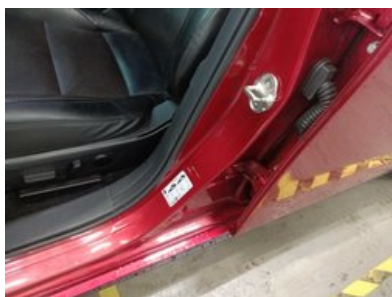
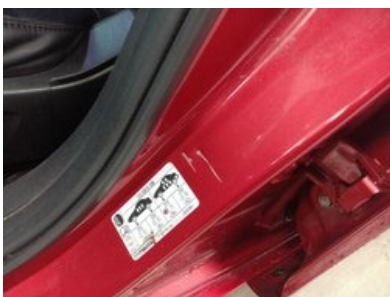
✓ 1. Sāns: Kreisā un Labā Puse - Vizuālie Bojājumi un Skrāpējumi

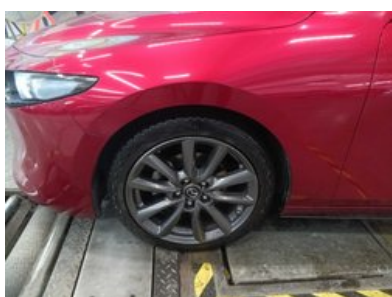
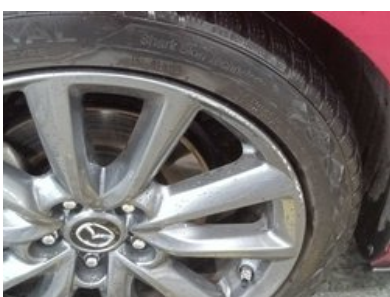
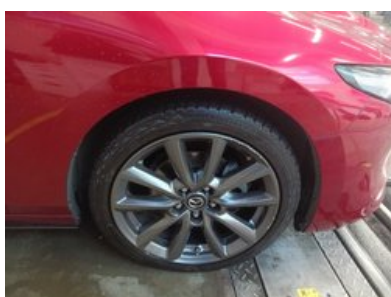
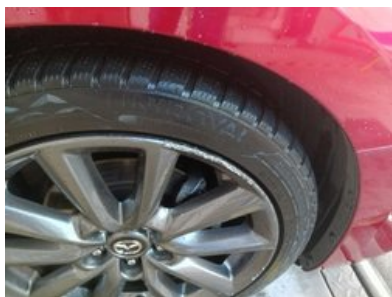
✓ 2. Sāns: Riteņi - Stāvoklis

- ✓ 1. Priekšējās riepas

- 1. CHARMHOO 215/45R18 93W EcoPlus UHP XL Summer (CHA00046)

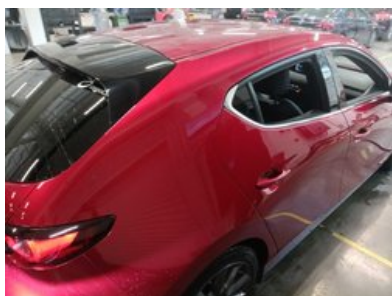
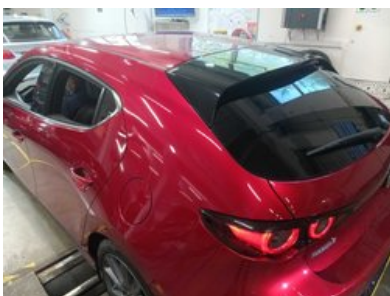
✓ 3. Cits: Papildu Pulēšanas Darbi

- ✓ 1. Virsbūves mazgāšana
- ✓ 2. Pilnīga salona dziļā tīrīšana, izmantojot tikai hipoalerģiskus līdzekļus
- ✓ 3. Virsbūves pulēšana pēc tīrīšanas
