# Diagnosticas ziņojums par

## 2014 BMW 525 Luxury Line

# Diagnosticas ziņojums par 2014 BMW 525 Luxury Line

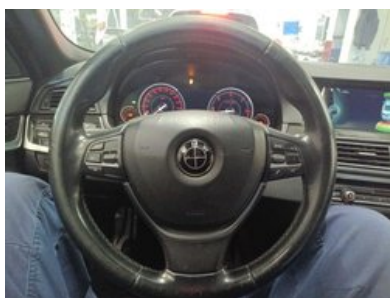
### ✓ 1. Priekšpuse: Stūres rats - Stāvoklis

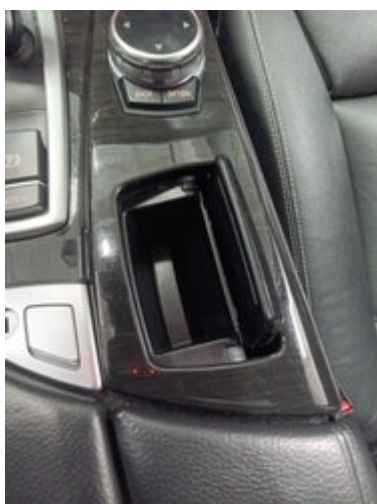
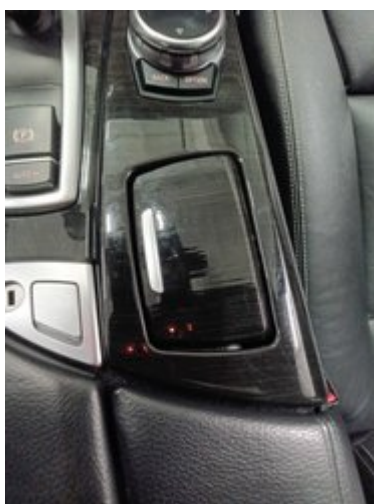
### ✓ 2. Iekšpuse: Roku Balsts - Darbība un Stāvoklis

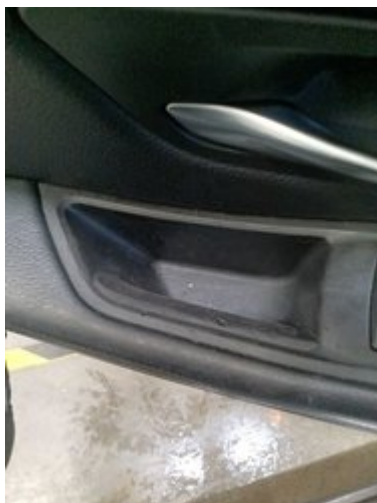
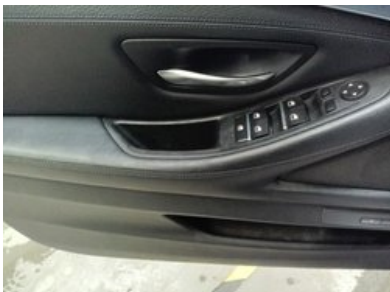
✓ **3. Durvis:** Apdares detaļas - Stāvoklis

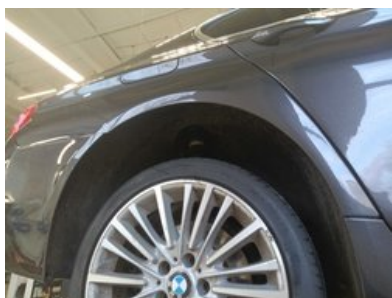
✓ **1. Sāns:** Kreisā un Labā Puse - Vizuālie Bojājumi un Skrāpējumi

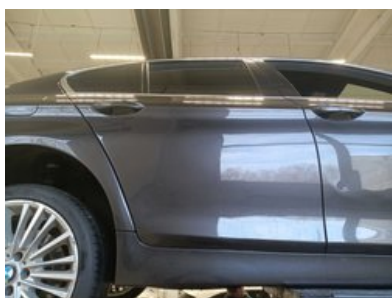
✓ **2. Sāns:** Kreisā un Labā Puse - Vizuālie Bojājumi un Skrāpējumi

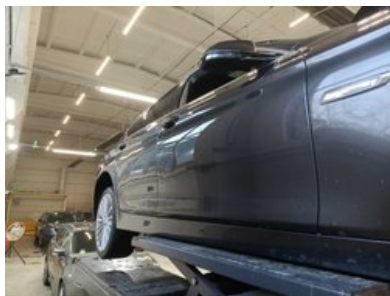
✓ **3. Sāns:** Kreisā un Labā Puse - Vizuālie Bojājumi un Skrāpējumi

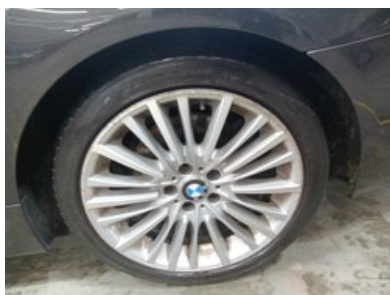
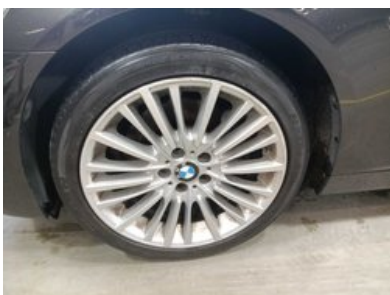
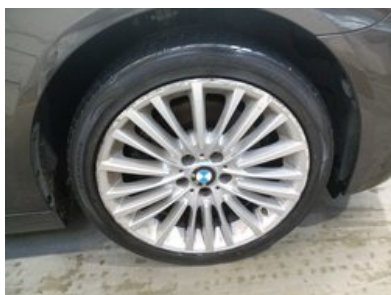
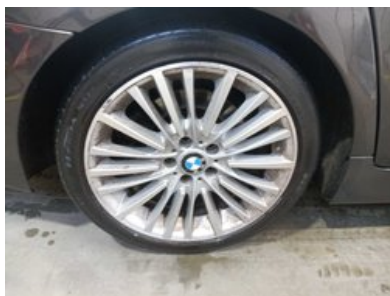
✓ **4. Sāns:** Riteņi - Stāvoklis

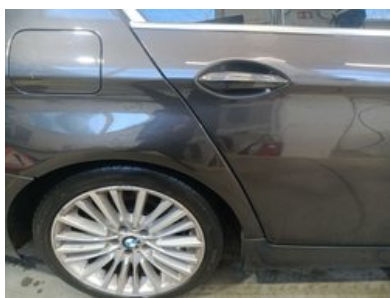
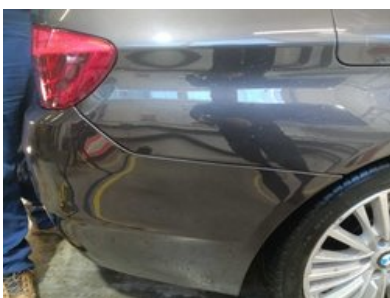
✓ **5. Sāns:** Virsbūves Paneļu Ģeometrija

- ✓ 1. Cits: Spoilera Remonts
- ✓ 2. Kuzova Paneļa Ģeometrijas Korekcija

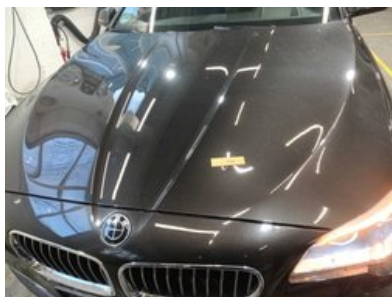
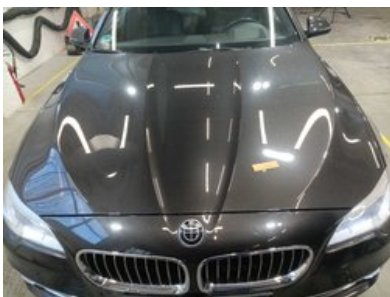
✓ **6. Priekšpuse:** Pārsegs - Vizuālie Bojājumi

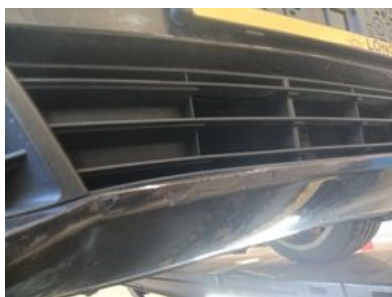
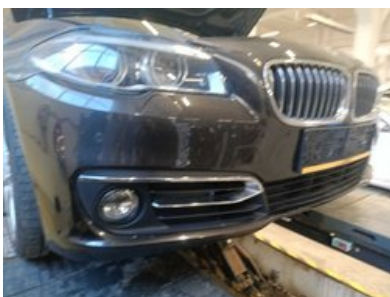
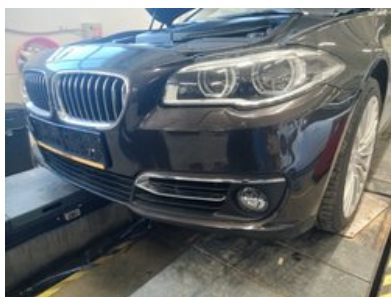
✓ **7. Priekšpuse:** Priekšējais Bumperu - Stāvoklis un Izlīdzinājums

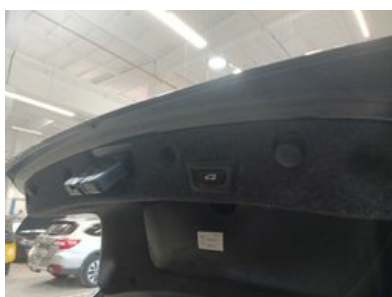
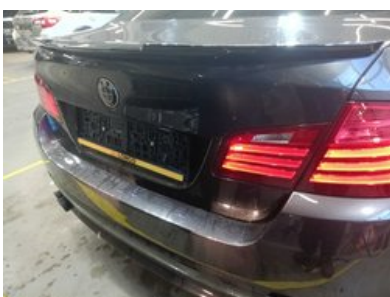
✓ **8. Aizmugure:** Bagāžnieks - Atvēršanas un fiksācijas mehānisms

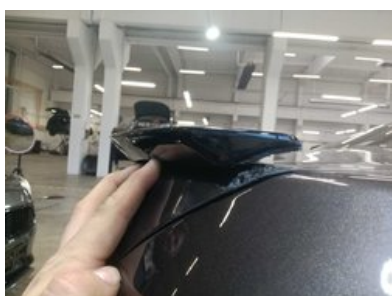
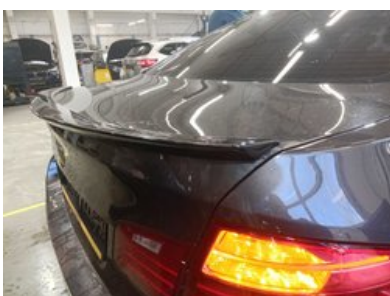
✓ **9. Aizmugure:** Bagāžnieks - Redzamie bojājumi

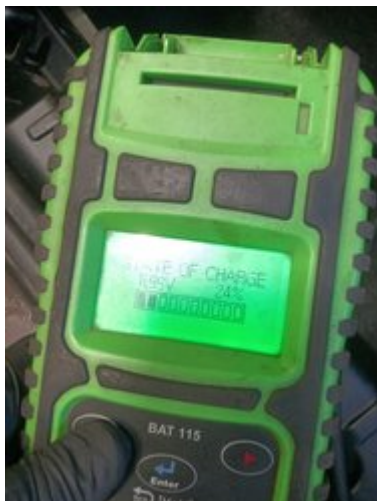
### ✓ 1. CITS: Uzlādēt Akumulatoru

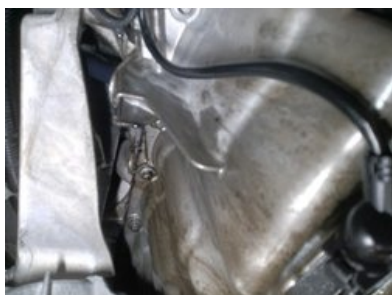
### ✓ 5. AUTOMĀTISKĀ PĀRNESUMKĀRBA: Eļļas Palete un Blīvslēgs
