# Diagnosticas ziņojums par

## 2017 MERCEDES BENZ E220 Avantgarde

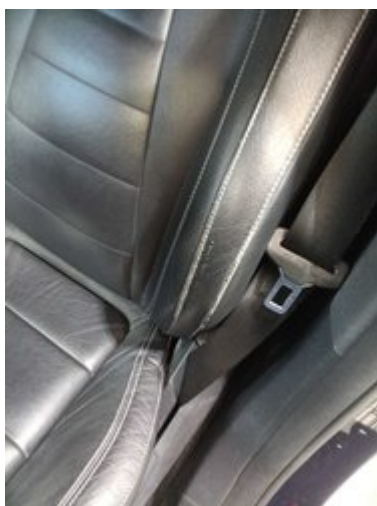
### ✓ 1. Sēdekļi: Visi Sēdekļi - Stāvoklis

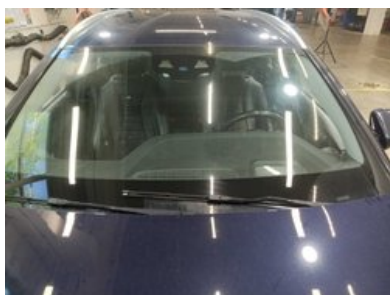
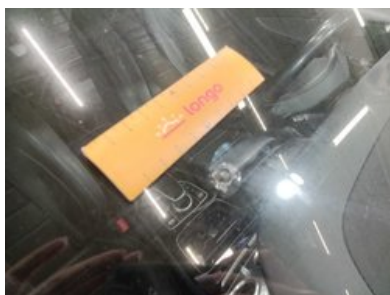
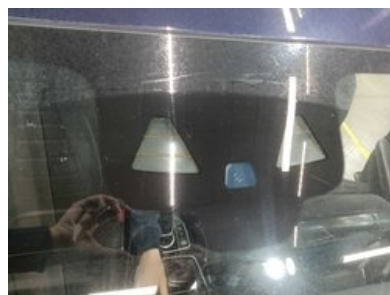
### ✓ 1. Priekšpuse: Priekšējā stikla integritāte - Bez TA izslēdzošiem bojājumiem

- ✓ 1. Nomainīt Bagāžnieka Amortizatorus
- ✓ 2. Priekšējā Stikla Nomaīņa

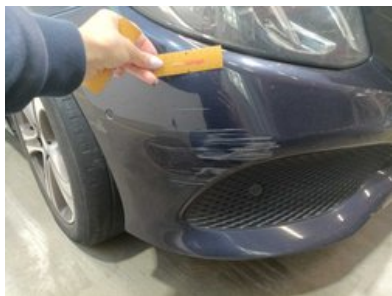
✓ **2. Priekšpuse:** Priekšējais Bamperu - Stāvoklis un Izlīdzinājums

- ✓ 1. Krāsot Priekšējo Bamperi

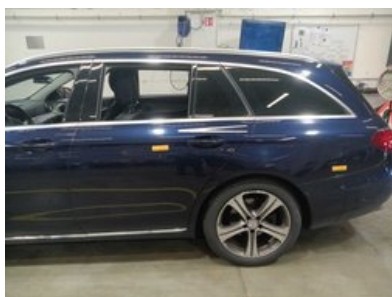
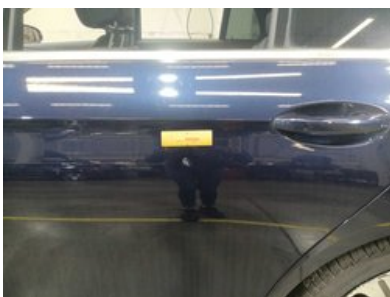
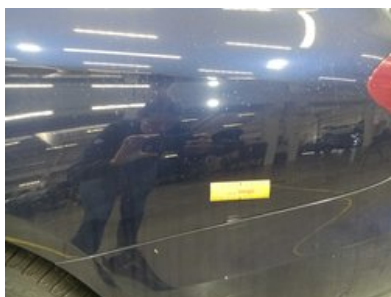
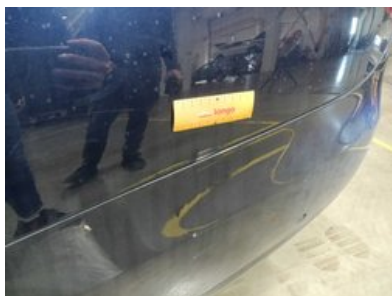
✓ **3. Sāns:** Kreisā un Labā Puse - Vizuālie Bojājumi un Skrāpējumi

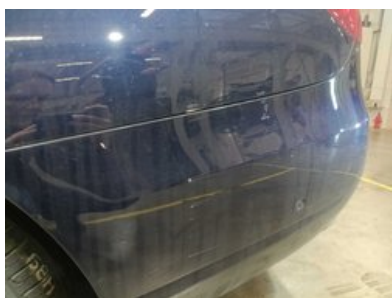
✓ **4. Sāns:** Kreisā un Labā Puse - Vizuālie Bojājumi un Skrāpējumi

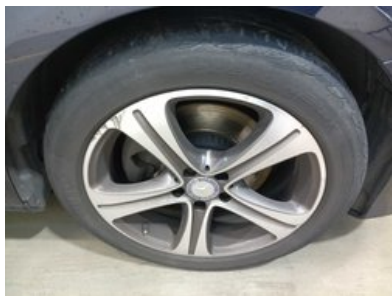
✓ **5. Sāns:** Riteņi - Stāvoklis

- ✓ 1. Motoreļļa
- ✓ 2. Riepas

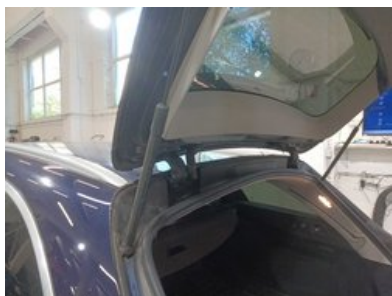
✓ **6. Aizmugure:** Bagāžnieks - Atvēršanas un fiksācijas mehānisms
