# Diagnosticas ziņojums par

## 2016 BMW 220 Active Tourer M Sport

### Diagnosticas informācija

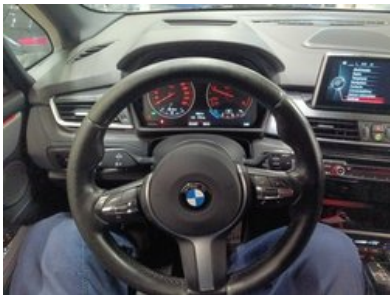
✓ **1. Priekšpuse:** Stūres rats - Stāvvoklis

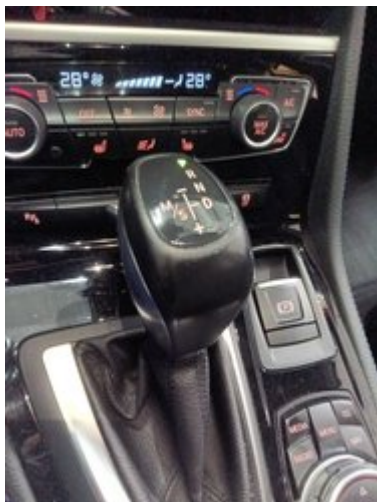
✓ **2. Iekšpuse:** Pārnesumu Kārtas Pārsegs un Pārnesumu Kārtas Poga - Stāvoklis

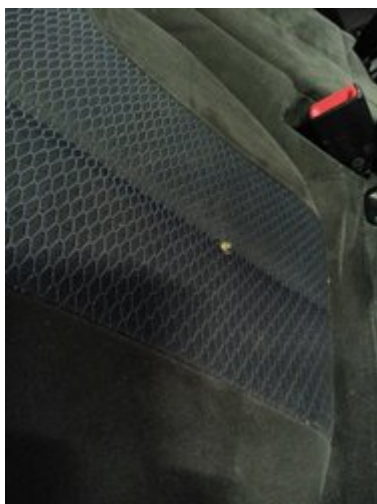
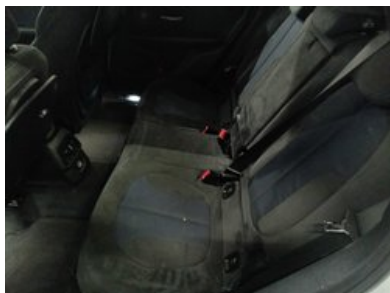
✓ **3. Sēdekļi:** Visi Sēdekļi - Stāvoklis

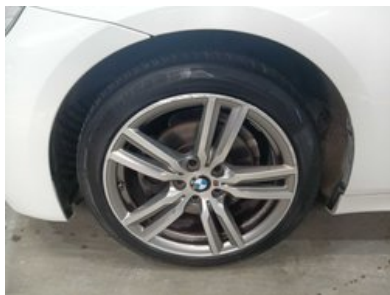
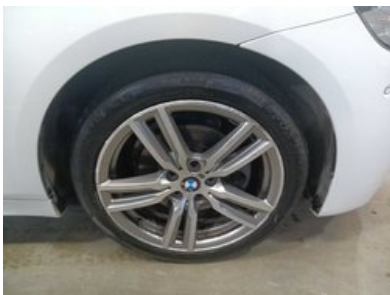
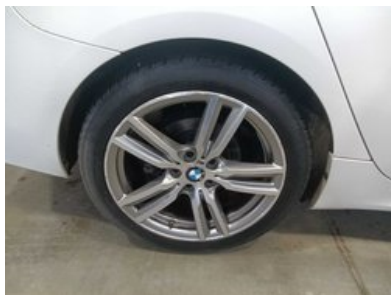
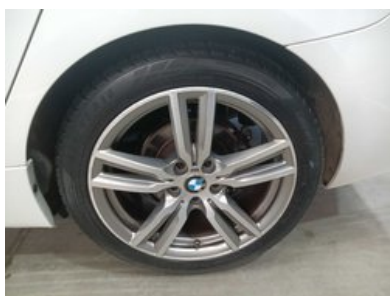
### ✓ 1. Sāns: Riteņi - Stāvoklis

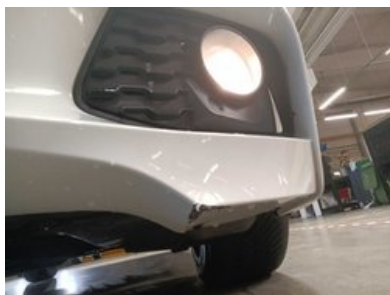
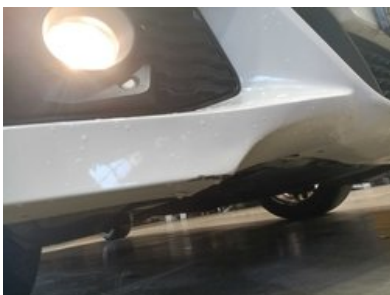
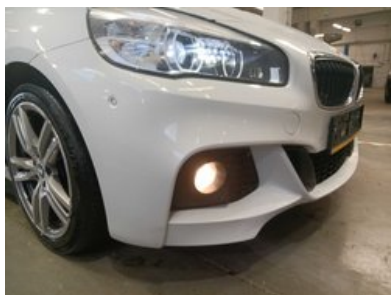
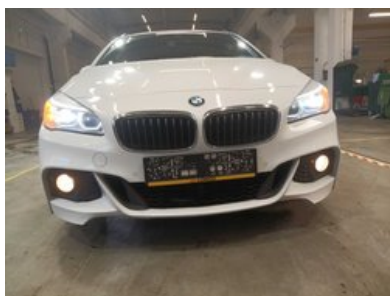
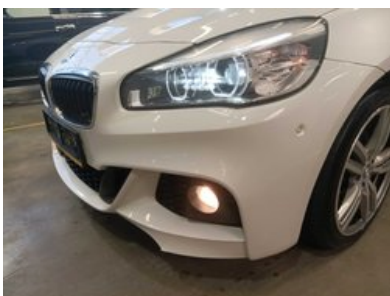
### ✓ 2. Priekšpuse: Priekšējais Bamperu - Stāvoklis un Izlīdzinājums

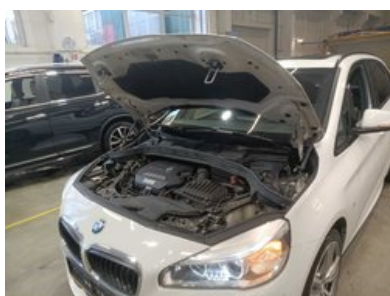
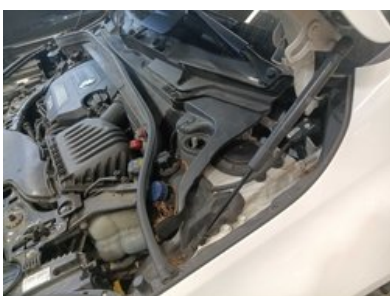
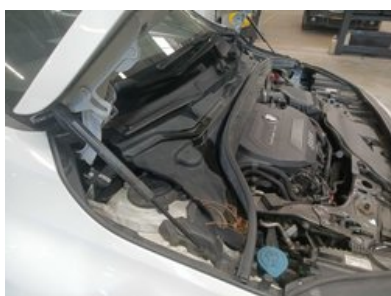
### ✓ 3. Priekšpuse: Pārsega Atvēršanas un Turēšanas Mehānisms

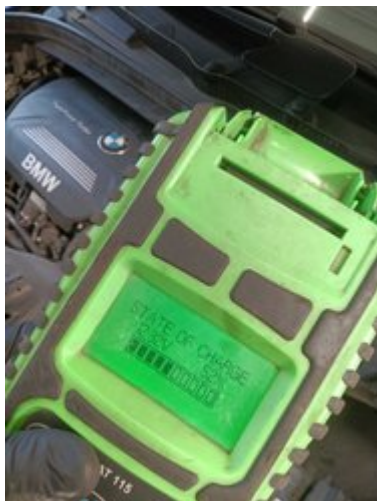
### ✓ 1. CITS: Uzlādēt Akumulatoru

- ✓ 1. Piedziņas Vārpsta - Kreisā
- ✓ 2. Labās Motora Nodalījuma Stiprinājums
- ✓ 3. Dzinēja Elļas un Filtra Maiņa
- ✓ 4. Balstiekārtas Apakšējā Svira (Abas)
- ✓ 5. Uzlādēt Akumulatoru
- ✓ 6. Nomainīt Riepas
- ✓ 7. Piedziņas Vārpsta - Labā

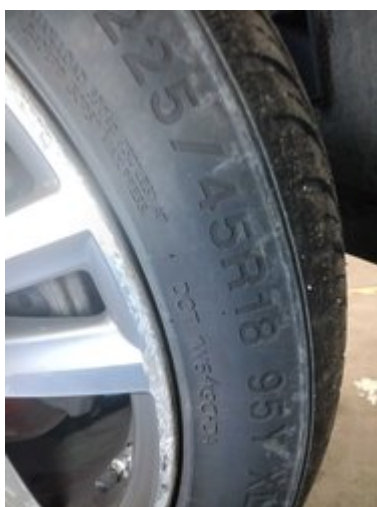
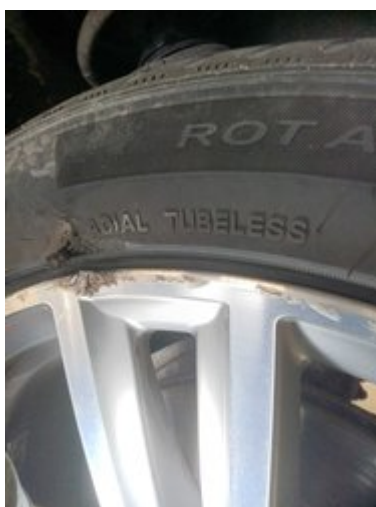
### ✓ 3. CITS: Nomainīt Riepas

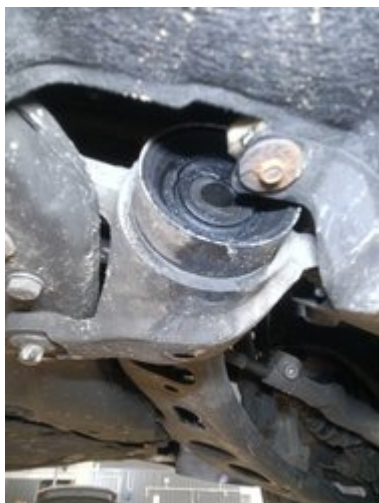
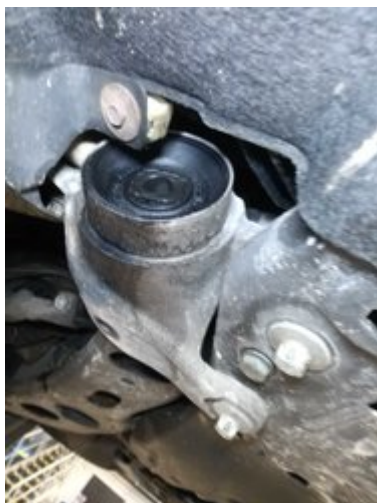
✓ **4. BALSTIEKĀRTA:** Balstiekārtas Apakšējā Svira Abas

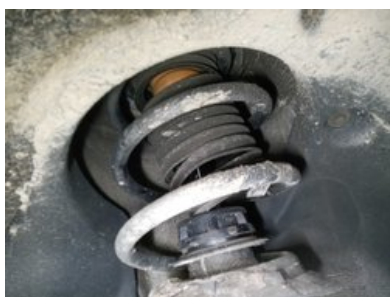
✓ **5. BALSTIEKĀRTA:** Amortizatora statņa mezgls (abi)

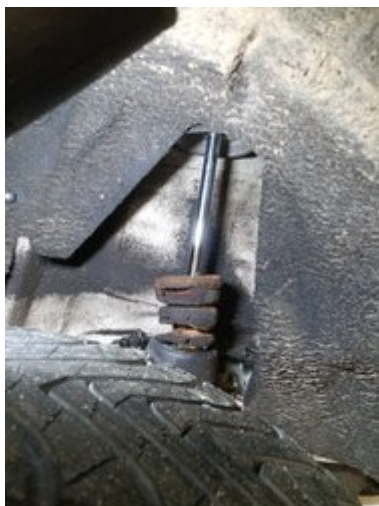
✓ **6. BALSTIEKĀRTA:** Amortizatora statņa augšējais stiprinājums (abi)

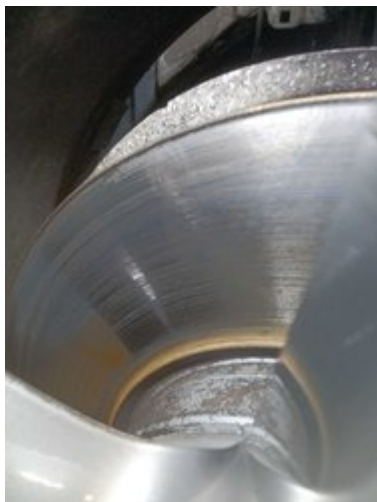
✓ **7. BREMZES:** Priekšējie Bremžu Diski Abi

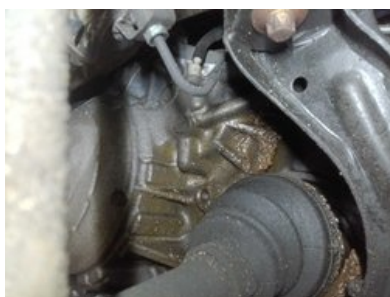
✓ **8. GALVENĀ PĀRVADE, VĀRPSTA UN ASIS:** Piedziņas Vārpsta - Kreisā

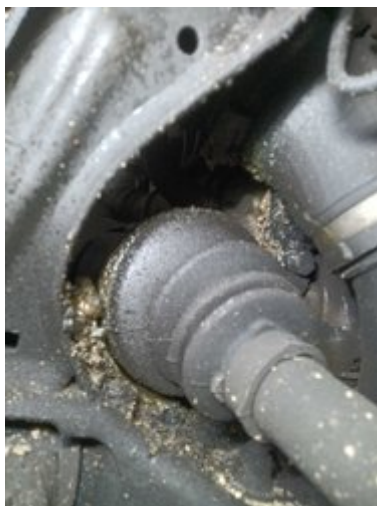
✓ **9. GALVENĀ PĀRVADE, VĀRPSTA UN ASIS:** Piedziņas Vārpsta - Labā

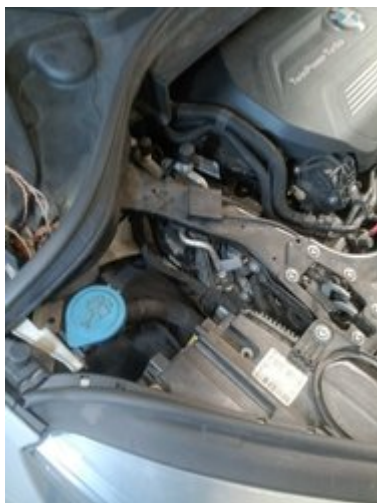
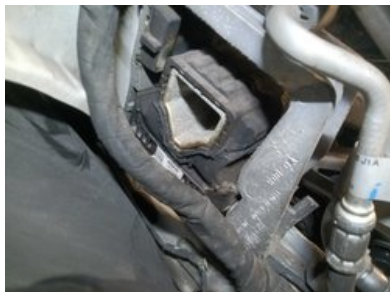
✓ **10. DZINĒJS:** Stiprinājums - Labais (Motora Nodalījumā)
