# Diagnosticas ziņojums par

## 2015 VOLVO XC60 Summum

# Diagnosticas ziņojums par 2015 VOLVO XC60 Summum

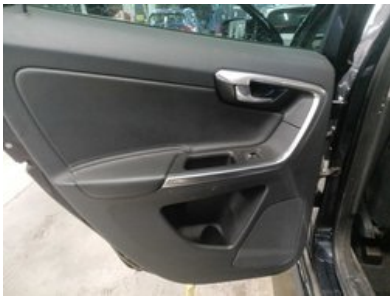
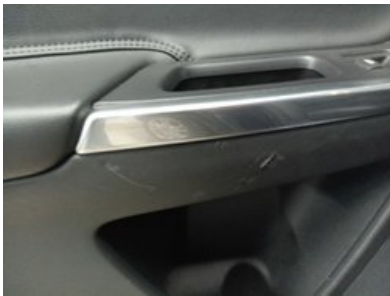
✔ **1. Durvis:** Apdares detaļas - Stāvoklis

- ✓ 1. Krāsot Aizmugures Bamber
- ✓ 2. Krāsot Durvis

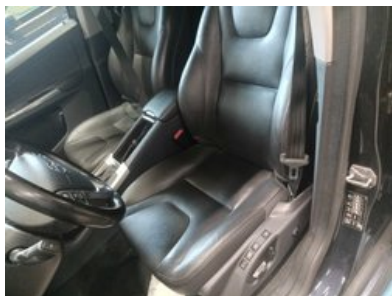
✓ **2. Sēdekļi:** Visi Sēdekļi - Stāvoklis

- ✓ 1. Vadītāja Sēdekļa Remonts

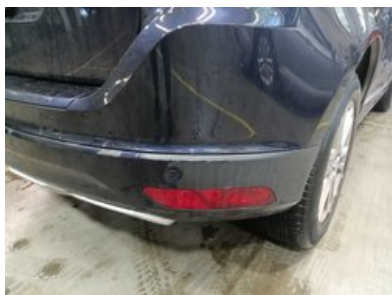
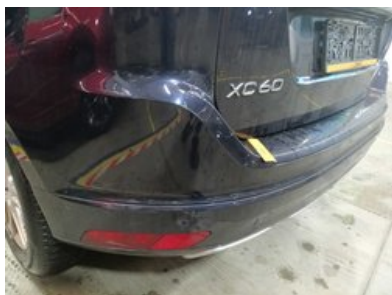
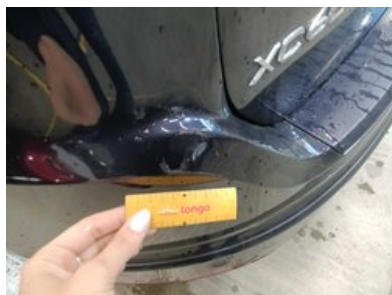
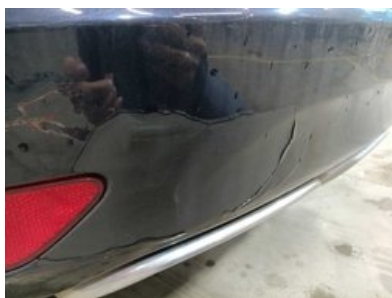
✓ **1. Aizmugure:** Aizmugurējais bamperis - Stāvoklis un izlīdzinājums

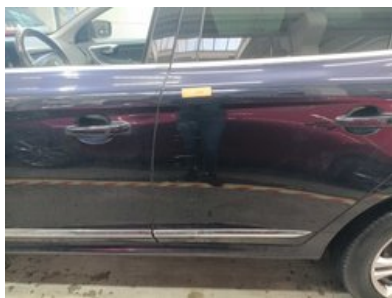
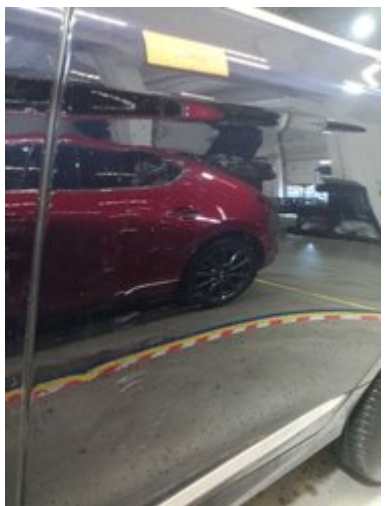
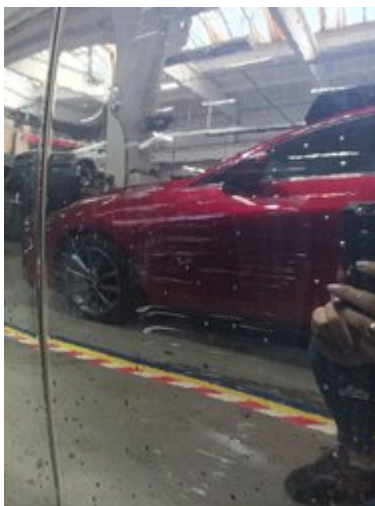
✓ **2. Sāns:** Kreisā un Labā Puse - Vizuālie Bojājumi un Skrāpējumi

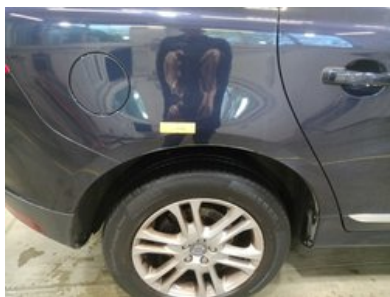
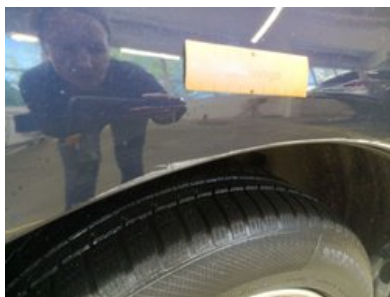
✓ **3. Sāns:** Kreisā un Labā Puse - Vizuālie Bojājumi un Skrāpējumi

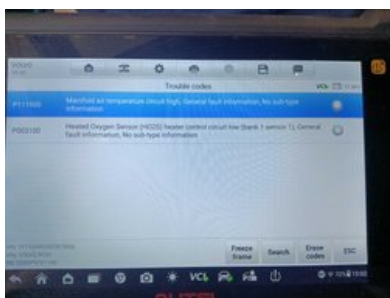
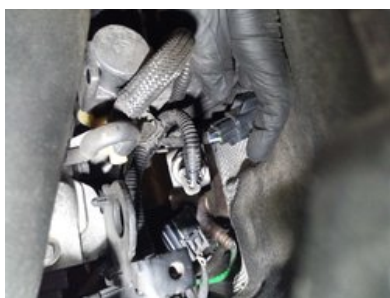
## ✓ 6. IZPLŪDES SISTĒMA: Lambda Sensors

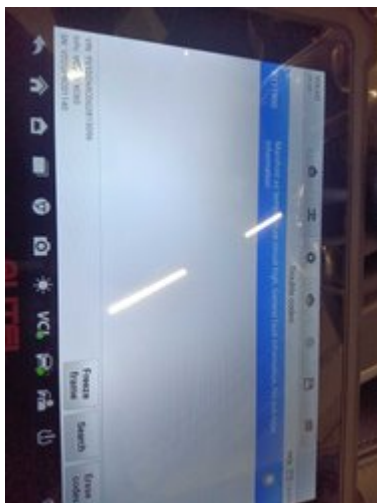
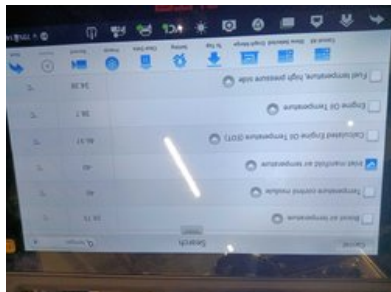
✓ **7. DZINĒJĀ VADĪBA - DEGVIELA:** Kolektora Spiediena (MAP) Sensors

- ✓ 1. Ieplūdes Kolektors
- ✓ 2. Uzlādēt Akumulatoru
- ✓ 3. Aizmugurējā Stabilizatora Atsaite
- ✓ 4. Motoreļļa un Filtrs
- ✓ 5. Kolektora Spiediena (MAP) Sensors
- ✓ 6. Trauksmes Sirēna

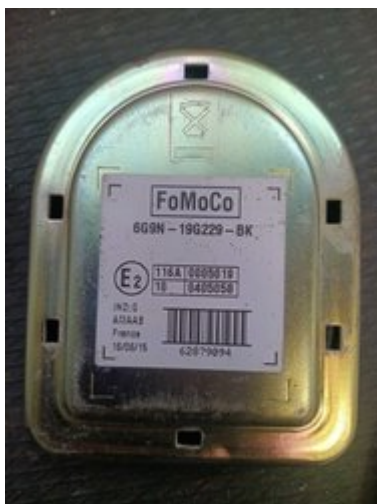
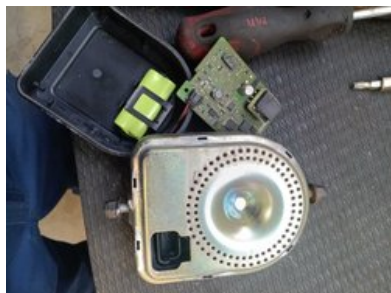
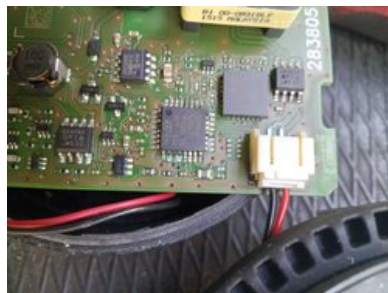
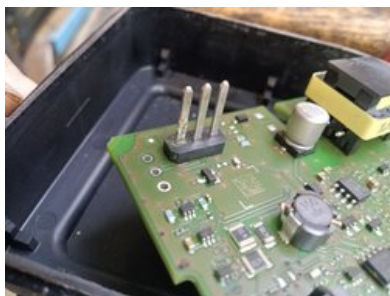
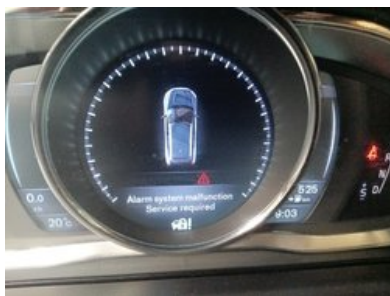
✓ **8. VISPĀRĒJĀ ELEKTRIKA:** Trauksmes Sirēna
