# Diagnosticas ziņojums par

## 2020 PEUGEOT 3008 Executive

# Diagnosticas ziņojums par 2020 PEUGEOT 3008 Executive

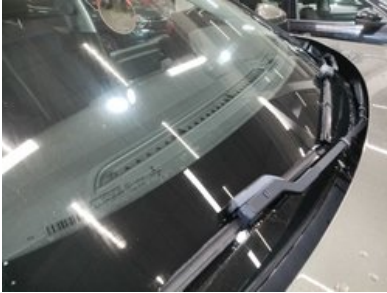
- ✓ **1. Priekšpuse:** Logu Slotiņu Gumija un Rokturis (Priekšā un Aizmugurē) - Stāvoklis

- ✓ 1. Nomainīt Priekšējo Tīrītāju (Mehāniskais)

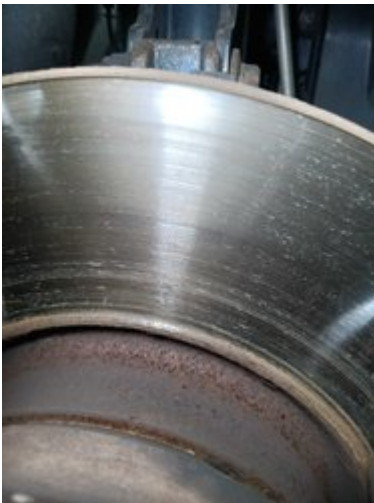
- ✓ **1. BREMZES:** Priekšējie Bremžu Diski Abi
