# Diagnostikas ziņojums par

## 2020 CITROEN DS7 Crossback Opera

# Diagnostikas ziņojums par 2020 CITROEN DS7 Crossback Opera

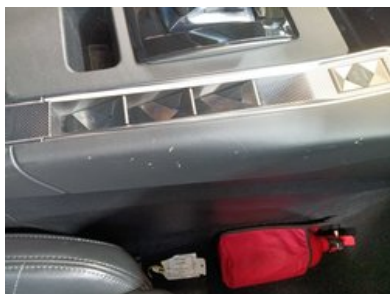
- ✔ **1. Priekšpuse:** Apdares detaļas - Stāvoklis

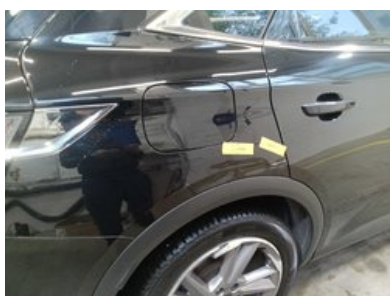
- ✓ **2. Sāns:** Kreisā un Labā Puse - Vizuālie Bojājumi un Skrāpējumi

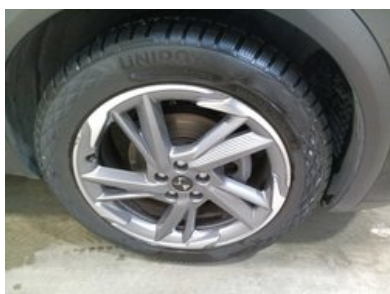
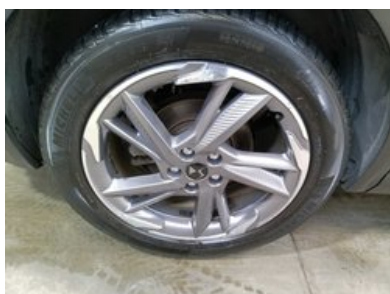
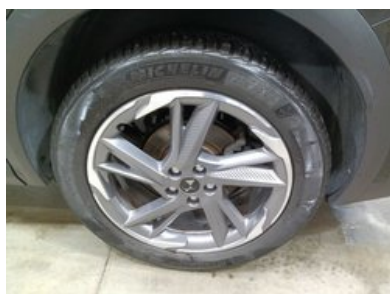
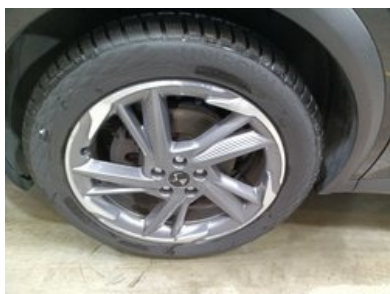
- ✓ **3. Sāns:** Riteņi - Stāvoklis

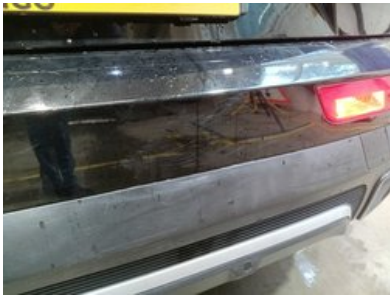
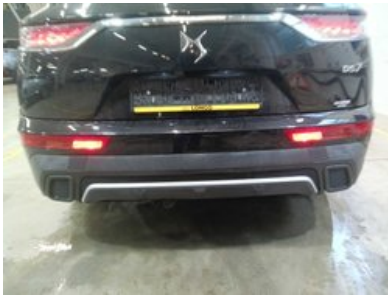
- ✓ **5. Aizmugure:** Aizmugurējais bamperis - Stāvoklis un izlīdzinājums

- ✓ 1. Krāsot Aizmugures Spārnu

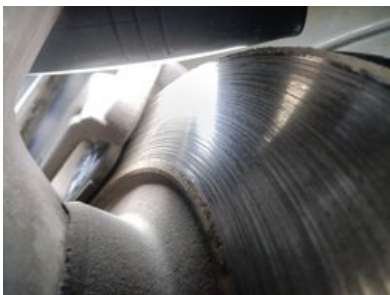
- ✓ **1. BREMZES:** Aizmugures Bremžu Disks (Abi)

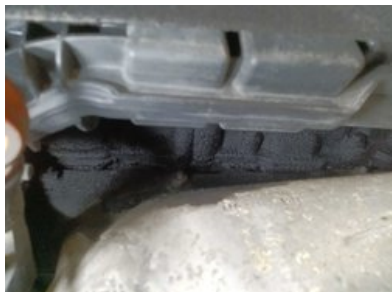
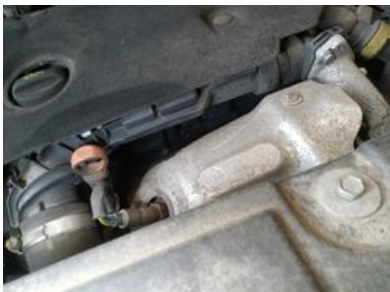
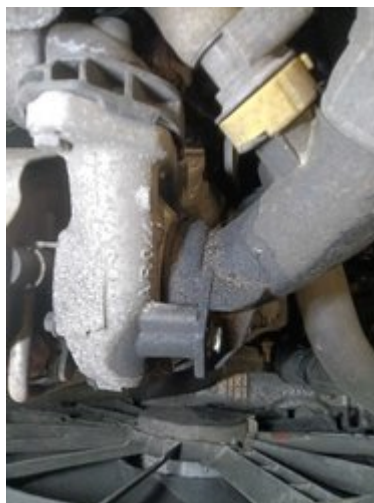
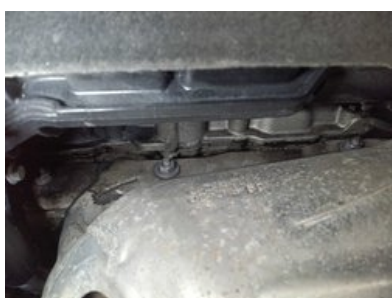
### ✓ 3. CITS: Dzinēja Kloķvārpstas Remonts "Sandwich"

- 1. AdBlue 7L
- 2. Motoreļļa 4L
- 3. Degvielas Inžektora Blīve (F00VC17504)
- 4. Vakuuma Sūkņa Blīve (795.110)
- 5. Cilindra Galvas Vāka Blīve (15-11035-01)
- 6. Eļļas Filtrs (OE667/6)
- 7. Eļļas Izlaides Korķa Blīve (EL834823)
- 8. Cilindra Galvas Blīve (EL929060)
- 9. Kloķvārpstas Blīvslēgs Citroën, DS, Fiat, Ford, Opel, Peugeot, Toyota (CO49470893)

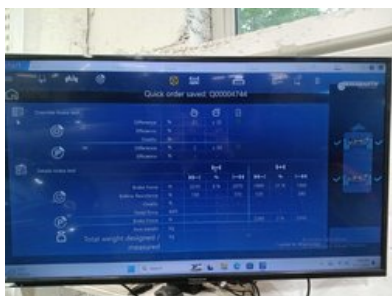
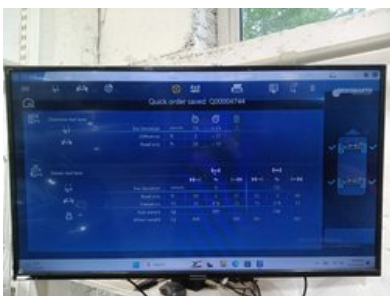
### ✓ 1. Bremžu Testa Līnijas Rezultāti

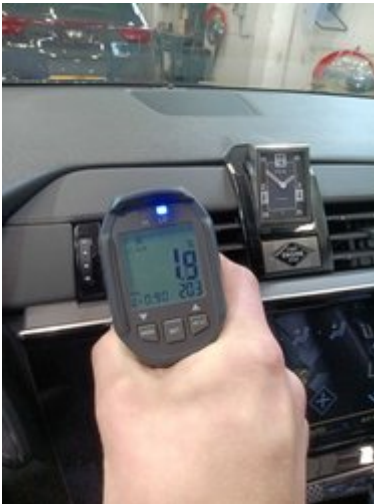
### ✓ 4. Gaisa Kondicionēšanas Mērījums
