# Diagnostikas ziņojums par 2017 OPEL ASTRA Innovation

Krāsa: Zila	CO <sub>2</sub> NEDC emisija: 125 g/km
Degvielas tips: Benzīns	
Virsbūves tips: Universāls	Pilna transportlīdzekļa masa (GVW): 1915 kg
Durvju skaits: 5	Dzinēja tilpums: 1.40 l
Vietu skaits: 5	Cilindri: 4
Nobraukums: 167 233 km	Jauda: 110 kw
VIN kods: W0VBE8EC5J8009510	Degvielas patēriņš: 5.40 l/100km
Pārnesumkārbā: Automātiskā	Riepu izmērs: 205/55 - 16"
Piedziņas tips: Priekšpiedziņa	Longo iekšējais ID: N287548

## Diagnostikā konstatēto defektu kopsavilkums

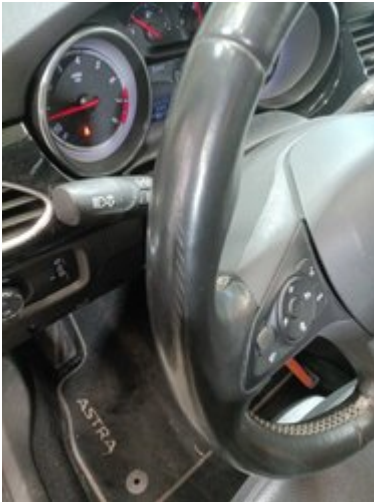
### ✓ 1. Priekšpuse: Stūres rats - Stāvoklis

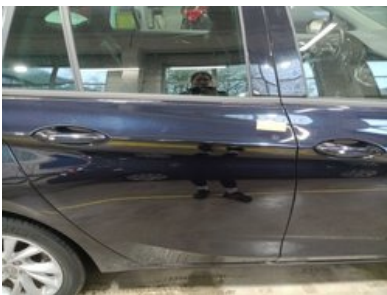
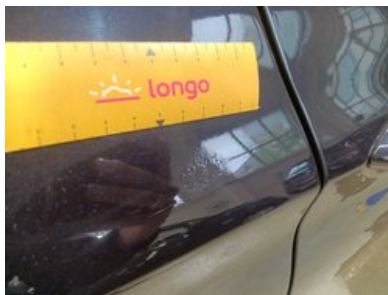
### ✓ 1. Sāns: Kreisā un Labā Puse - Vizuālie Bojājumi un Skrāpējumi

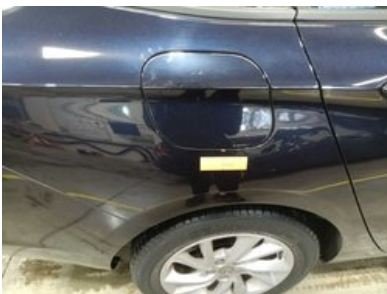
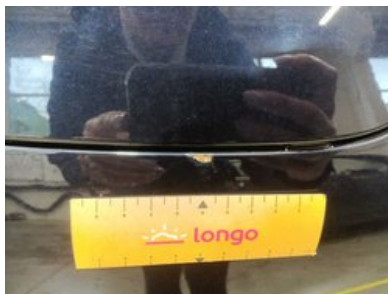
### ✓ 2. Sāns: Kreisā un Labā Puse - Vizuālie Bojājumi un Skrāpējumi

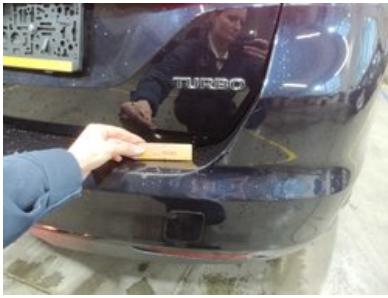
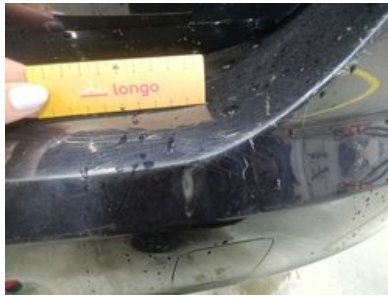
✔ **7. Aizmugure:** Aizmugurējais bamperis - Stāvoklis un izlīdzinājums

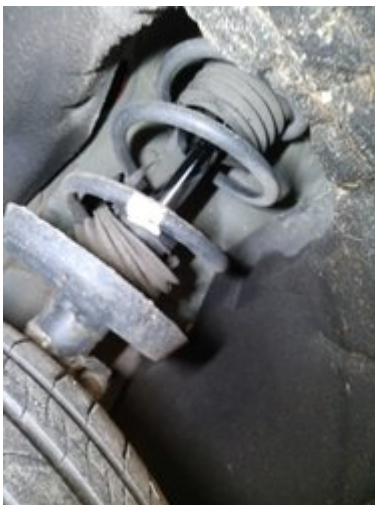
✔ **2. CITS:** Amortizatoru aizsardzība

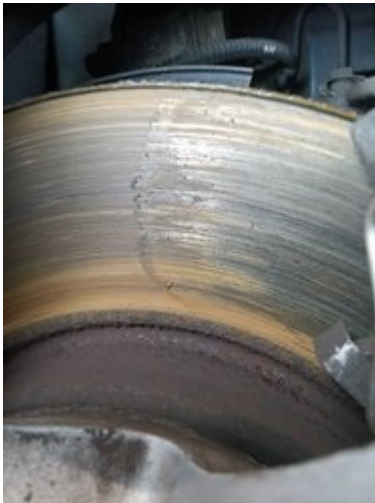
✓ **5. CITS:** Priekšējie Bremžu Diski ar Uzliktnēm

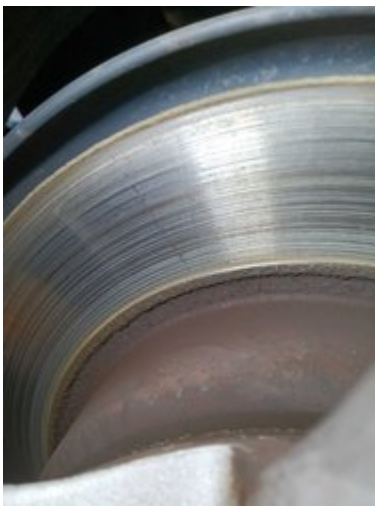
✓ **6. CITS:** Aizmugurējie Bremžu Diski ar Kluču Uzlikām
