# Diagnosticas ziņojums par

## 2022 TOYOTA C-HR Style Plus

### Diagnosticas informācija

### Diagnosticā konstatēto defektu kopsavilkums

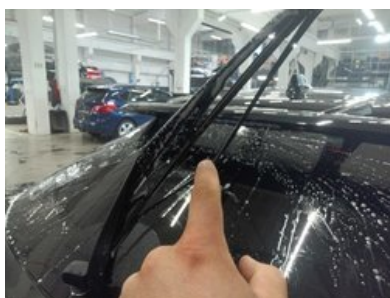
- ✓ **1. Priekšpuse:** Logu Slotiņu Gumija un Rokturis (Priekšā un Aizmugurē) - Stāvoklis

- ✓ 1. Nomainīt Aizmugures Tīrītāju (Mehāniski)
- ✓ 2. Dzinēja Eļļas un Filtra Maiņa
- ✓ 3. Bojājums

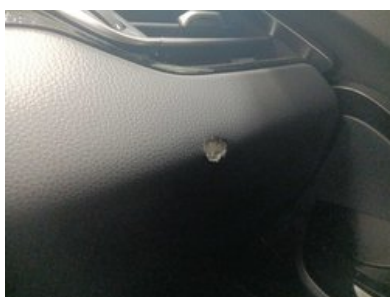
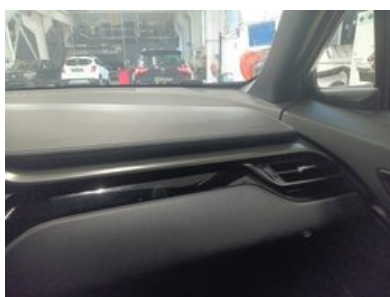
- ✓ **2. Priekšpuse:** Apdares detaļas - Stāvoklis

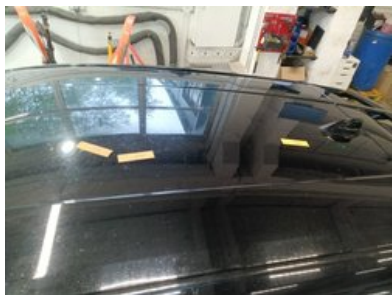
- ✓ **1. Cits:** Jumts - Redzami bojājumi (piemēram, krusa bojājumi)

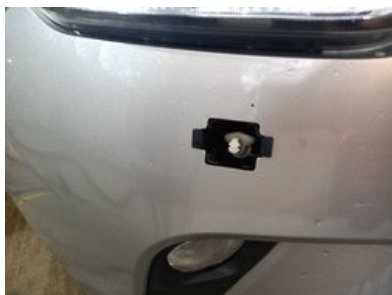
- ✓ **2. Priekšpuse:** Stiklu Mazgāšanas Šķidrums Līmenis (Ziemā Arī Ziemas Šķidrums)

- ✓ 1. Stiklu Mazgāšanas Šķidruma Izsmidzinātāja Vāciņš

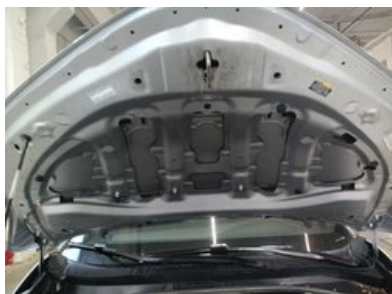
- ✓ **3. Priekšpuse:** Pārsega Skaņas Izolācija - Stāvoklis

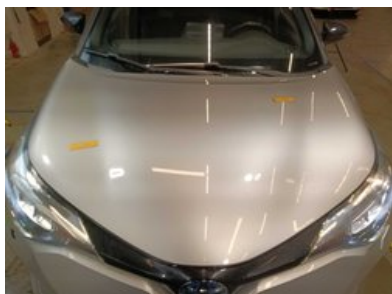
- ✓ **4. Priekšpuse:** Pārsegs - Vizuālie Bojājumi

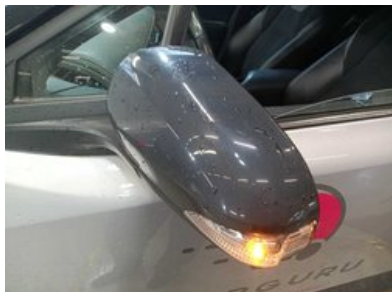
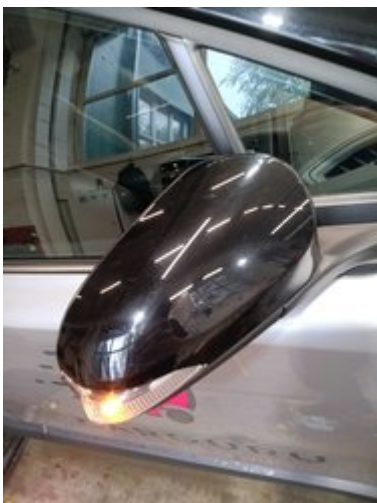
✓ **5. Sāns:** Ārējie Spoguļi - Spoguļa Integritāte un Stiprinājums Automašīnā

- ✓ 1. Krāsot Spoguļa Pārsegu

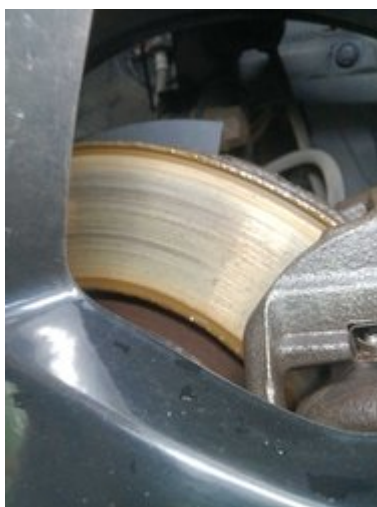
✓ **2. BREMZES:** Priekšējie Bremžu Diski Abi ar Uzlikām

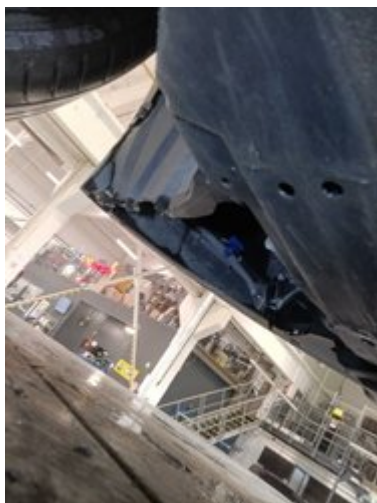
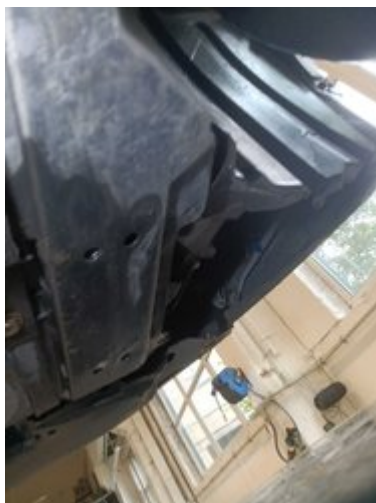
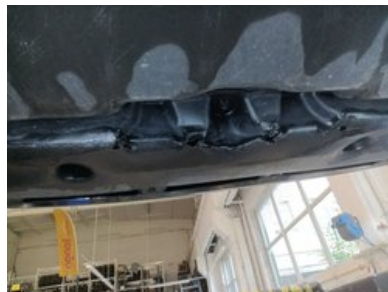
### ✓ 3. VIRSBŪVE - PRIEKŠĒJĀ SEKCIJA: Bojājums
