# Diagnosticas ziņojums par

## 2017 PEUGEOT 5008 GT-Line

### Diagnosticas informācija

### Diagnosticā konstatēto defektu kopsavilkums

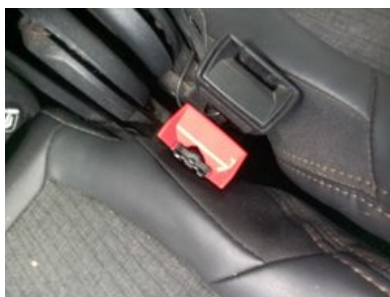
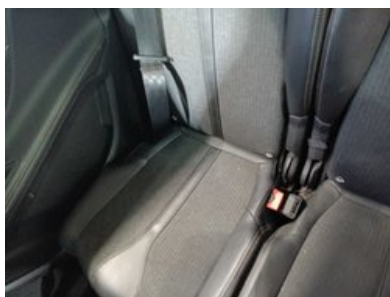
- ✓ **1. Sēdekļi:** Drošības jostas - Darbība un bloķēšanas mehānisms

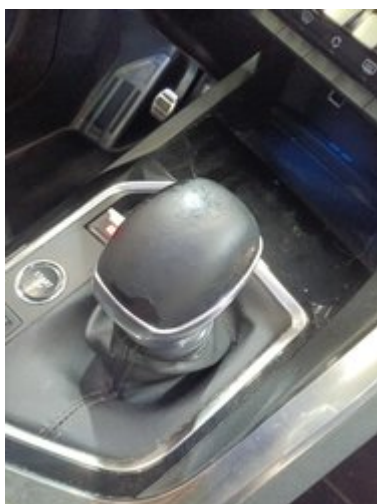
- ✓ **2. Iekšpuse:** Pārnesumu Kārtas Pārsegs un Pārnesumu Kārtas Poga - Stāvoklis

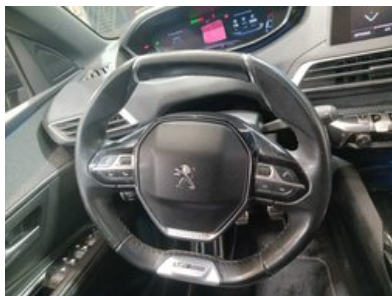
✓ **3. Priekšpuse:** Stūres rats - Stāvoklis

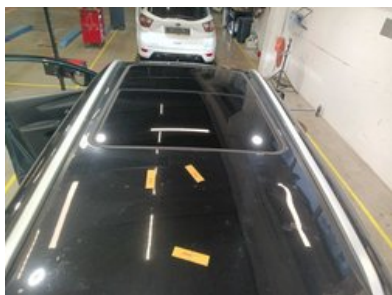
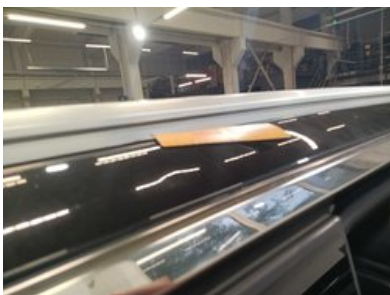
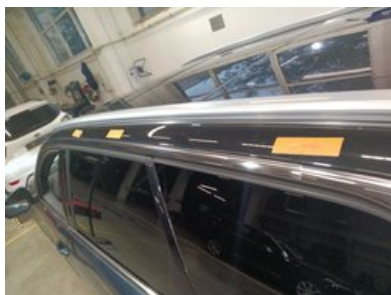
✓ **1. Cits:** Jumts - Redzami bojājumi (piemēram, krusa bojājumi)

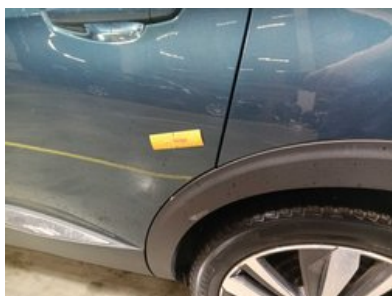
✓ **2. Cits:** Papildu Pulēšanas Darbi

- ✓ 1. Virsbūves mazgāšana
- ✓ 2. Pilnīga salona dziļā tīrīšana, izmantojot tikai hipoalerģiskus līdzekļus
- ✓ 3. Virsbūves pulēšana pēc tīrīšanas

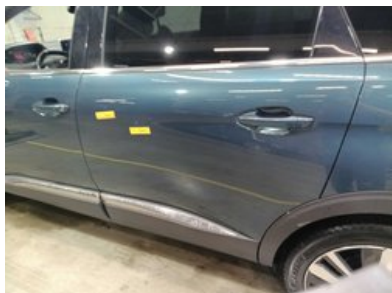
✓ **3. Sāns:** Kreisā un Labā Puse - Vizuālie Bojājumi un Skrāpējumi

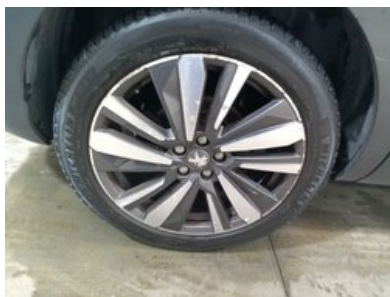
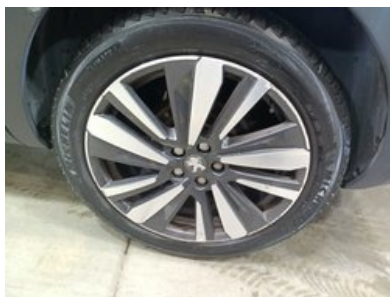
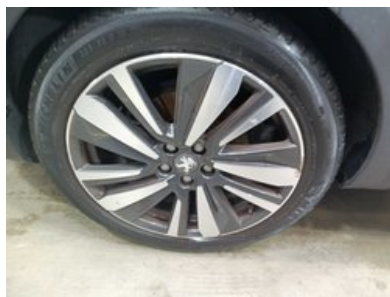
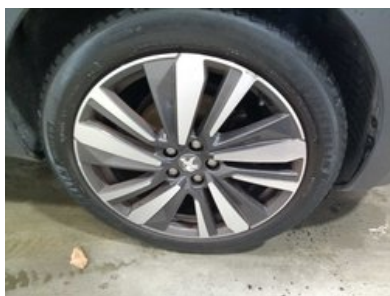
✓ **4. Sāns:** Riteņi - Stāvoklis

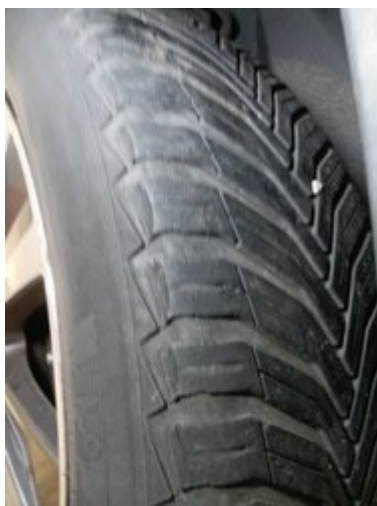
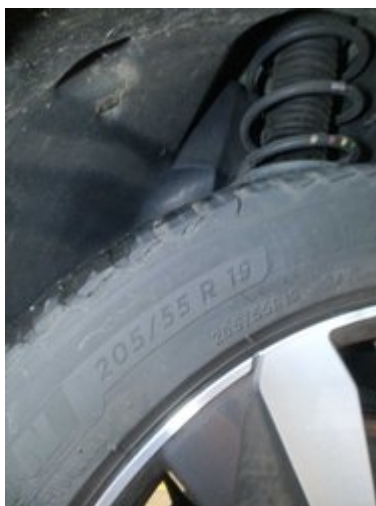
✓ **2. CITS:** Nomainīt Riepas

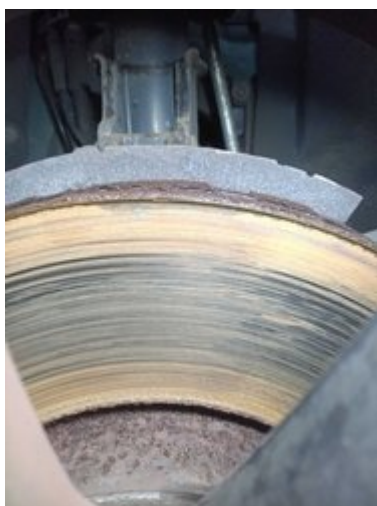
✓ **4. BREMZES:** Priekšējie Bremžu Diski Abi

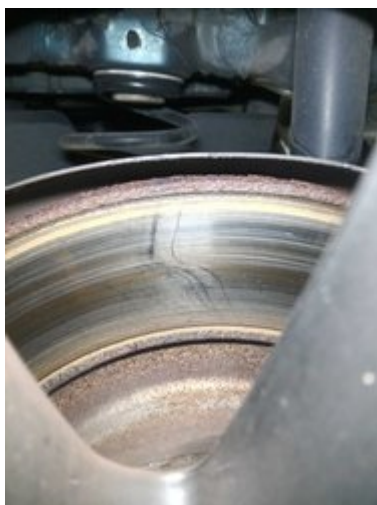
✓ **5. BREMZES:** Aizmugures Bremžu Diski (Abi)
