# Diagnosticas ziņojums par

## 2018 VOLVO XC90 90th Anniversary Edition

### Diagnosticā konstatēto defektu kopsavilkums

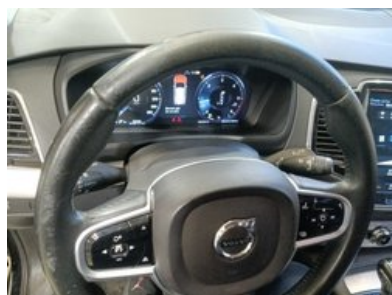
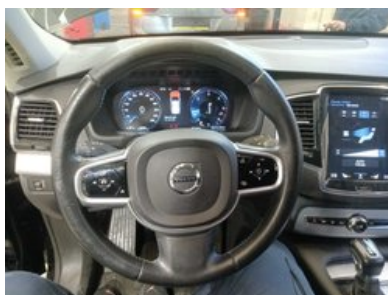
- ✓ 1. Priekšpuse: Stūres rats - Stāvoklis

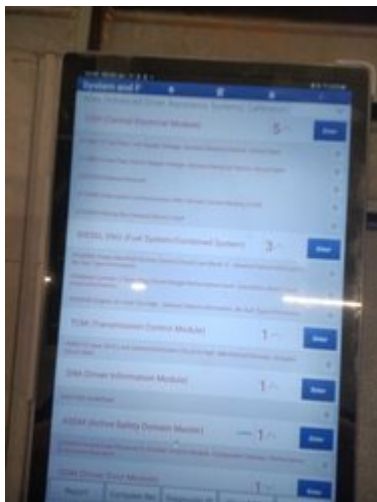
## 6. DZINĒJA VADĪBA - DEGVIELA: Ieplūdes Kolektors

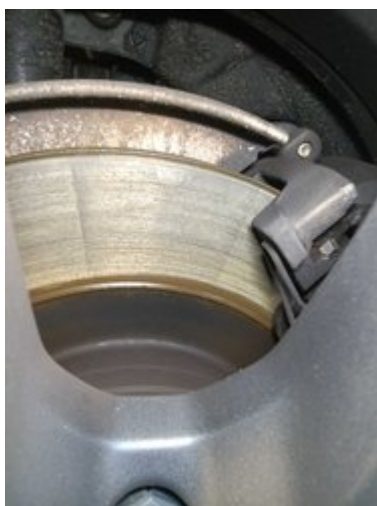
✔ **7. BREMZES:** Aizmugures Bremžu Disks (Abi)

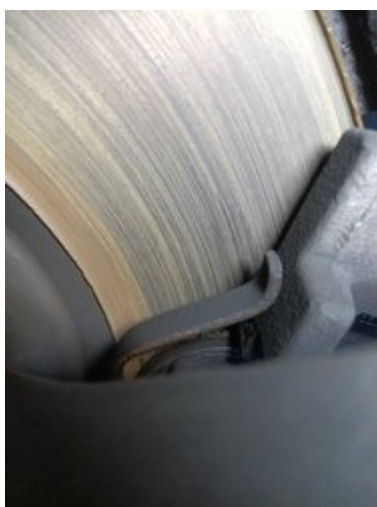
✔ **8. BREMZES:** Priekšējās Bremžu Uzlikas (Visas)
