# Diagnosticas ziņojums par

## 2018 CITROEN Grand C4 SpaceTourer Busi

### Diagnosticas informācija

### Diagnosticā konstatēto defektu kopsavilkums

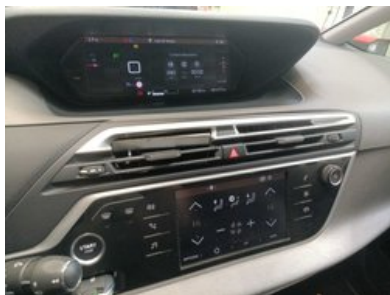
### ✓ 1. Priekšpuse: Apdares detaļas - Stāvoklis

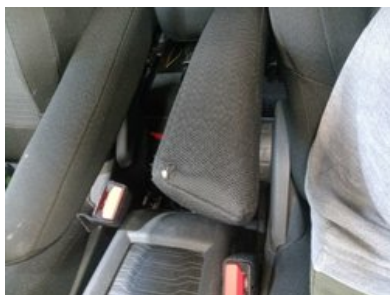
### ✓ 2. Iekšpuse: Roku Balsts - Darbība un Stāvoklis

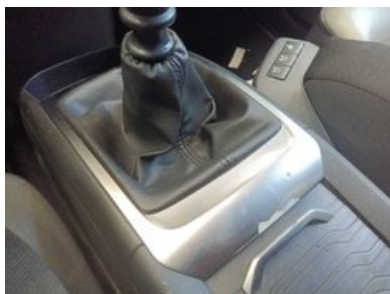
### ✓ 3. Iekšpuse: Apdares detaļas - Stāvoklis

- ✓ 1. Nomainīt Gaisa Režģi

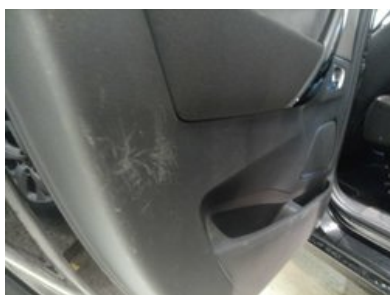
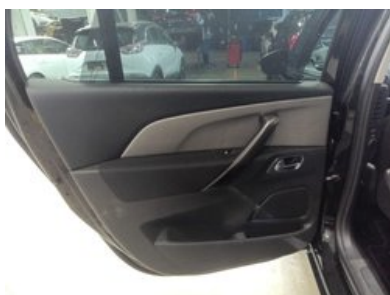
### ✓ 4. Durvis: Apdares detaļas - Stāvoklis

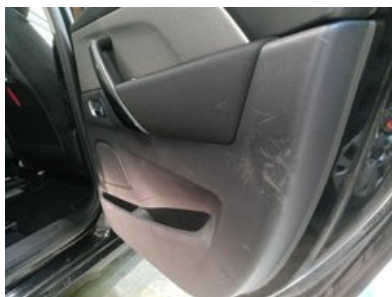
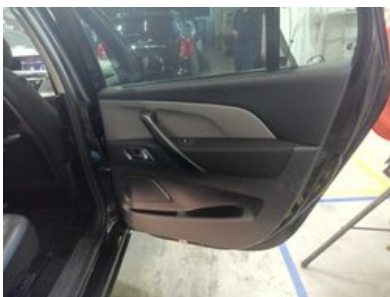
✓ **5. Durvis:** Apdares detaļas - Stāvoklis

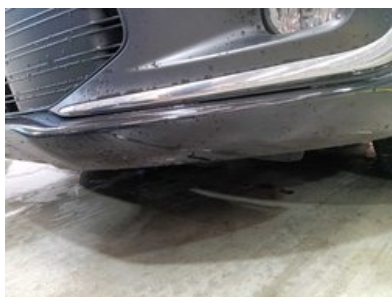
✓ **1. Priekšpuse:** Priekšējais Bamperu - Stāvoklis un Izlīdzinājums

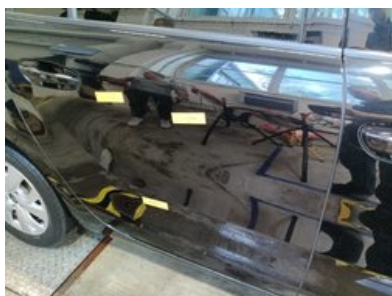
✓ **2. Sāns:** Kreisā un Labā Puse - Vizuālie Bojājumi un Skrāpējumi

- ✓ 1. Krāsot Aizmugures Spārnu

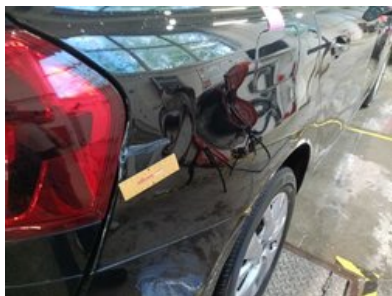
✓ **3. Sāns:** Kreisā un Labā Puse - Vizuālie Bojājumi un Skrāpējumi

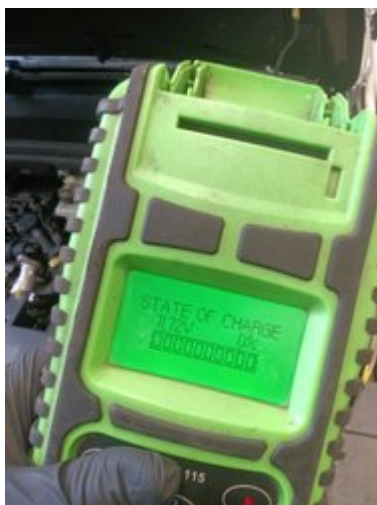
✓ **2. CITS:** Uzlādēt Akumulatoru

- ✓ 1. Uzlādēt Akumulatoru
- ✓ 2. Dzinēja Eļļas un Filtra Maiņa
- ✓ 3. Nomainīt Riepas

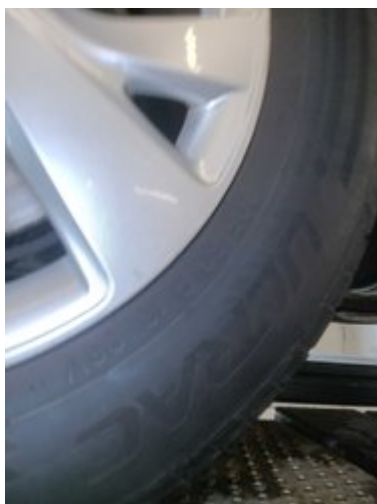
✓ **3. CITS:** Nomainīt Riepas

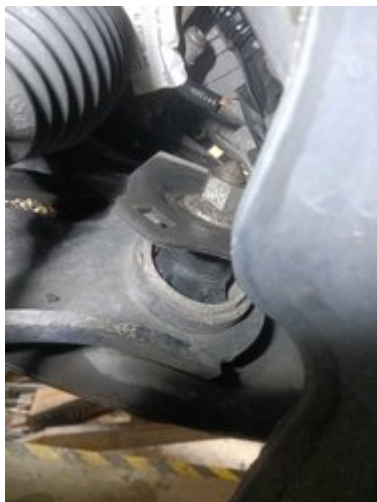
✓ **4. BALSTIEKĀRTA:** Balstiekārtas Apakšējās Sviras Bukses Abas

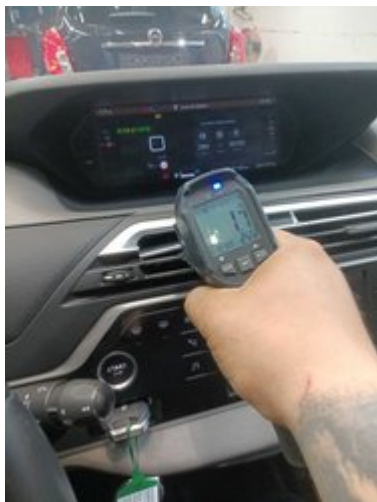
✓ **3. Gaisa Kondicionēšanas Mērījums**
