# Diagnosticas ziņojums par

## 2019 SKODA OCTAVIA Ambition Business

# Diagnosticas ziņojums par 2019 SKODA OCTAVIA Ambition Business

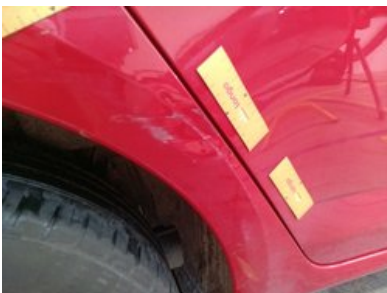
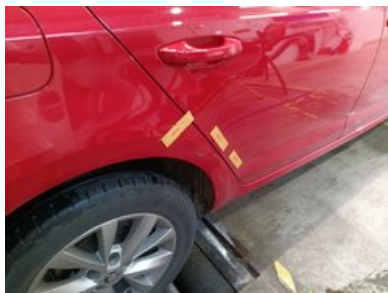
- ✓ **2. Sāns:** Kreisā un Labā Puse - Vizuālie Bojājumi un Skrāpējumi

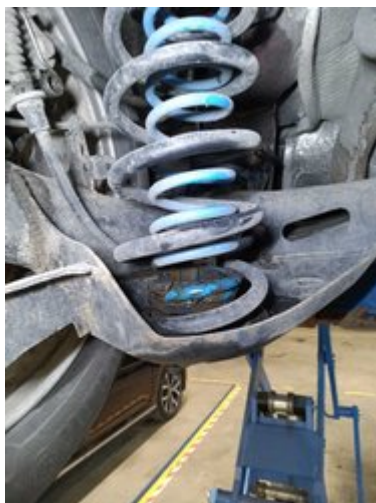
✔ **5. BALSTIEKĀRTA:** Spirālveida Atspere

- ✓ 1. Spirālvedere
- ✓ 2. Dzinēja Apakšējais Pārsegs
- ✓ 3. Dzinēja Elļas un Filtra Maiņa
