# Diagnosticas ziņojums par

## 2019 TOYOTA C-HR i-Hybrid

# Sagatavošanas un remonta ziņojums par 2019 TOYOTA C-HR i-Hybrid

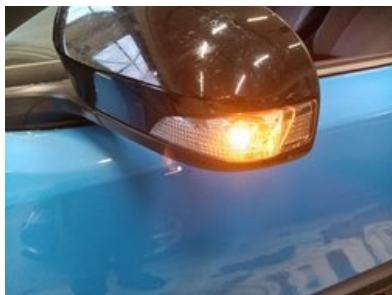
- ✓ **1. Apgaismojums:** Automašīnas Sānu Lukturu - Pamata Darbība, Bojājumi un Krāsa

- ✓ 1. Mainīt Lukturus Automašīnas Pusē
- ✓ 2. Aizmugurējā Bamera Bojājums

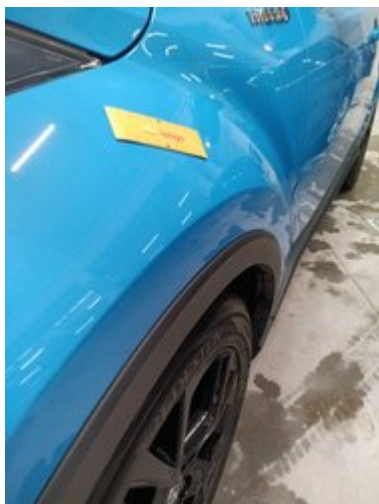
- 
- ✓ **2. Sāns:** Kreisā un Labā Puse - Vizuālie Bojājumi un Skrāpējumi

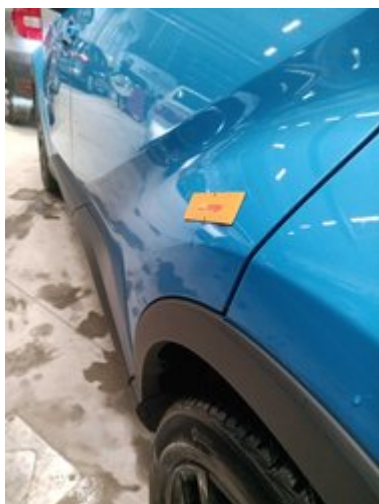
- 
- ✓ **3. Sāns:** Kreisā un Labā Puse - Vizuālie Bojājumi un Skrāpējumi

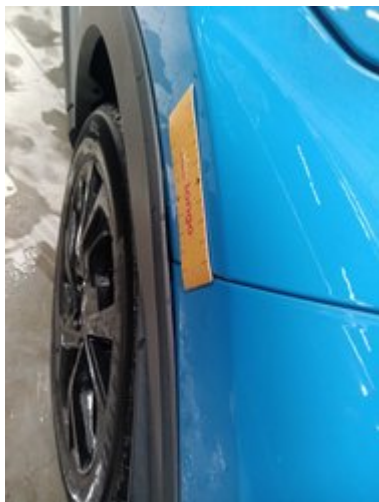
✓ **4. Sāns:** Kreisā un Labā Puse - Vizuālie Bojājumi un Skrāpējumi

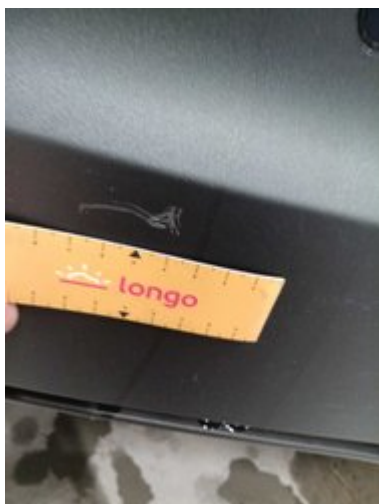
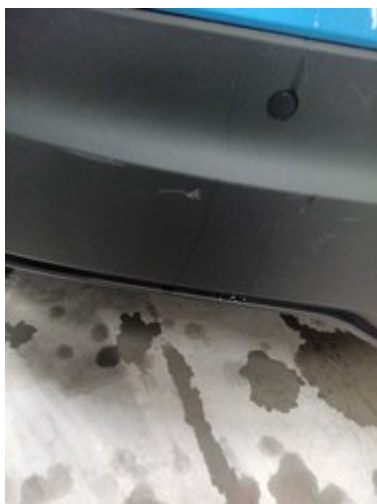
✓ **5. Aizmugure:** Aizmugurējais bamperis - Stāvoklis un izlīdzinājums

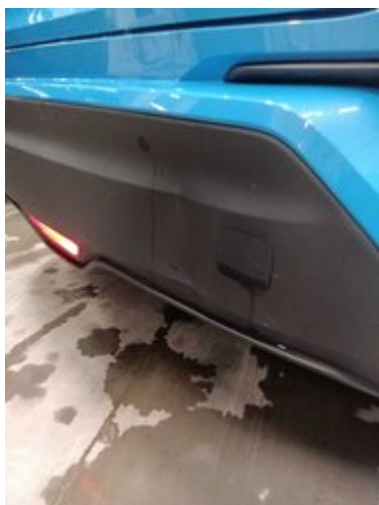
✓ **6. Aizmugure:** Aizmugurējais bamperis - Stāvoklis un izlīdzinājums
