# Diagnosticas ziņojums par

## 2017 MERCEDES BENZ GLA220 Urban

Šis transportlīdzeklis ir pārbaudīts saskaņā ar Longo 150 punktu pārbaudes kontrolesarakstu, kas aptver virsbūvi, salonu un mehānisko stāvokli. Pamatojoties uz veikto pārbaudi un novērtēšanas brīdī pieejamo informāciju, netika konstatētas pazīmes par iesaisti nopietnos ceļu satiksmes negadījumos. Informācija par apkopes vēsturi un obligātajām tehniskajām apskatēm balstās uz pieejamo dokumentāciju un ierakstiem no eksportētājvalsts. Lūdzu, ņemiet vērā, ka noteiktas dabiskā nolietojuma pazīmes tiek uzskatītas par pieņemamām un var netikt novērstas.

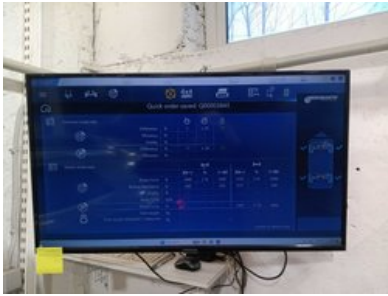
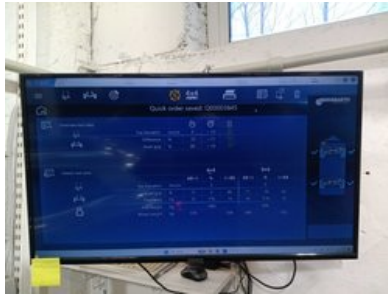
## ✓ 1. Bremžu Testa Līnijas Rezultāti

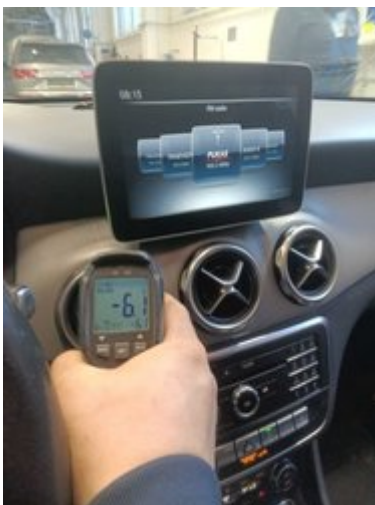
## ✓ 3. Gaisa Kondicionēšanas Mērījums
