# Diagnosticas ziņojums par

## 2019 VOLKSWAGEN TIGUAN Highline

# Diagnosticas ziņojums par 2019 VOLKSWAGEN TIGUAN Highline

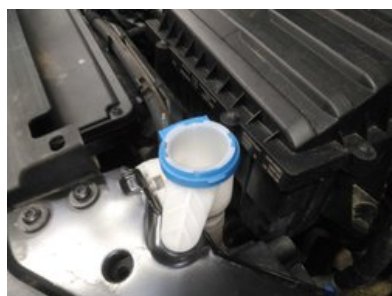
- ✓ **1. Priekšpuse:** Stiklu mazgāšanas sistēma - Darbība (Priekšā un aizmugurē)

- ✓ 1. Nomainīt Aizmugurējā Bāmpēra Lūpu
- ✓ 2. Smidzinātāja Tvertnes Pārsegs

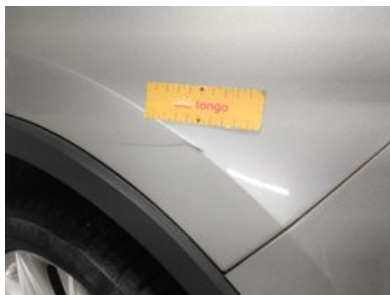
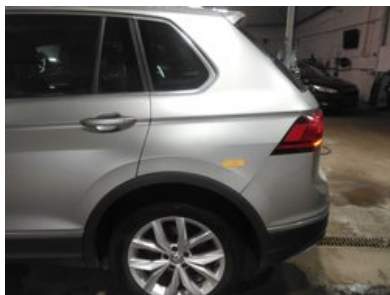
- ✓ **1. Sāns:** Kreisā un Labā Puse - Vizuālie Bojājumi un Skrāpējumi

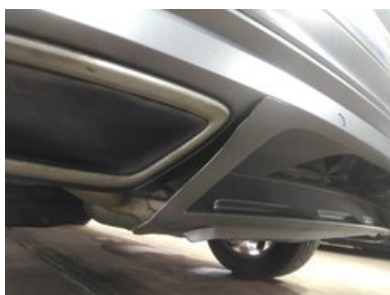
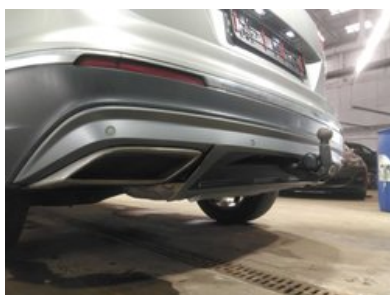
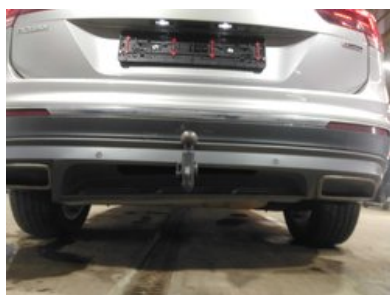
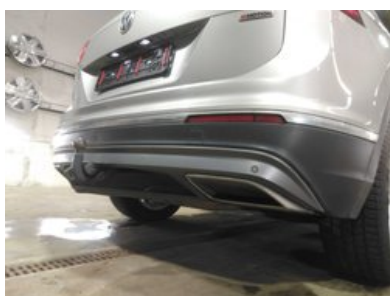
- ✓ **2. Aizmugure:** Aizmugurējais bamperis - Stāvoklis un izlīdzinājums

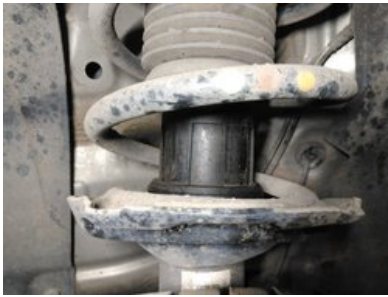
✓ **4. CITS:** Amortizatora Tīrīšana

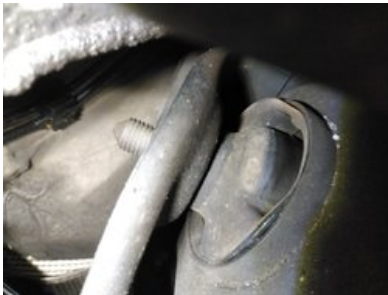
✓ **6. BALSTIEKĀRTA:** Balstiekārtas Apakšējās Sviras Aizmugurējā Bukse Kreisā

- ✓ 1. Amortizatora statņa gultnis
- ✓ 2. Other
- ✓ 3. Amortizatora Tīrīšana
- ✓ 4. Balstiekārtas Apakšējā Svira, Aizmugurējā — Bukse — Kreisā
- ✓ 5. Dzinēja Tīrīšana
- ✓ 6. Dzinēja Eļļas un Filtra Maiņa
- ✓ 7. Nomainīt Riepas
- ✓ 8. Uzlādēt Akumulatoru
- ✓ 9. Akumulators
- ✓ 10. Stabilizatora Atsaite - Ārējā
