# Diagnosticas ziņojums par

## 2015 OPEL MOKKA T Edition 4x4

### Diagnosticas informācija

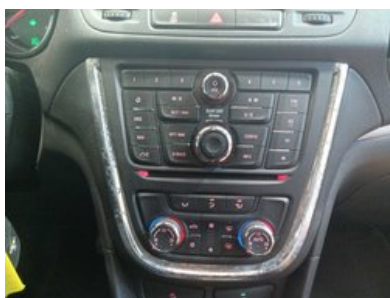
- ✓ **1. Priekšpuse:** Apdares detaļas - Stāvoklis

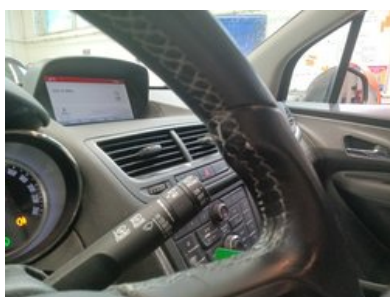
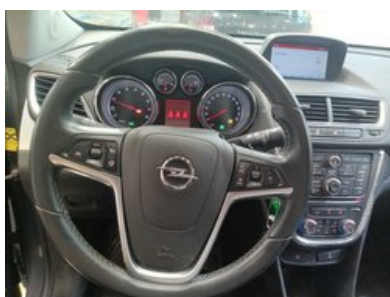
- ✓ **2. Priekšpuse:** Stūres rats - Stāvoklis

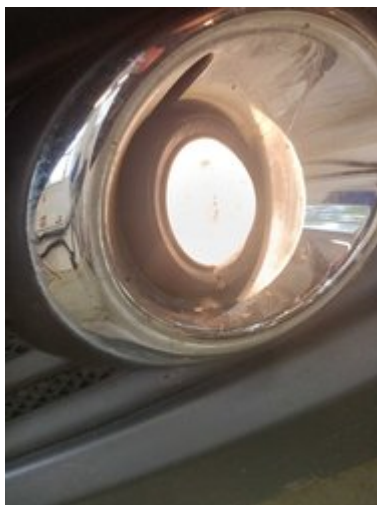
- ✓ **1. Apgaismojums:** Priekšējie Lukturi (Pilsētas, Parasts, Pilns Lukturis, Miglas, Pagrieziena Rādītājs) - Pamata Darbība, Bojājumi un Krāsa

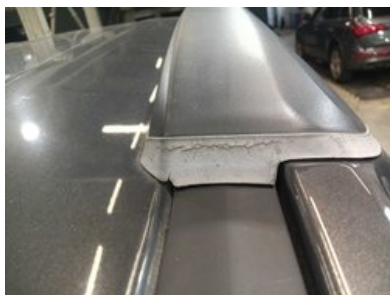
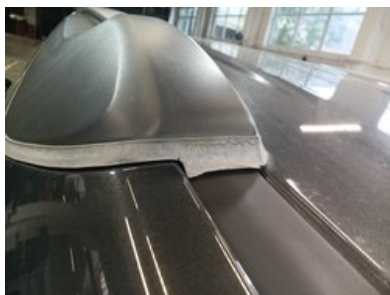
- ✓ **2. Cits:** Jumts - Redzami bojājumi (piemēram, krusa bojājumi)

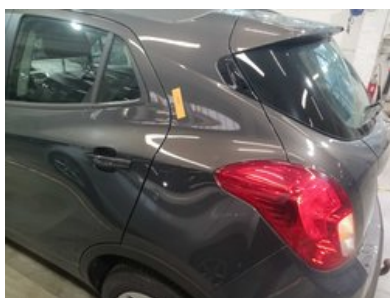
- ✓ **3. Sāns:** Kreisā un Labā Puse - Vizuālie Bojājumi un Skrāpējumi

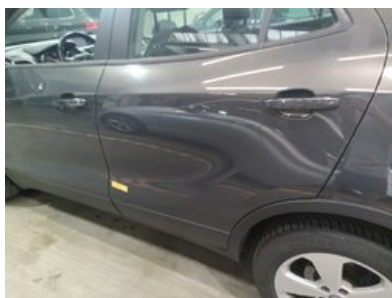
✓ **4. Sāns:** Kreisā un Labā Puse - Vizuālie Bojājumi un Skrāpējumi

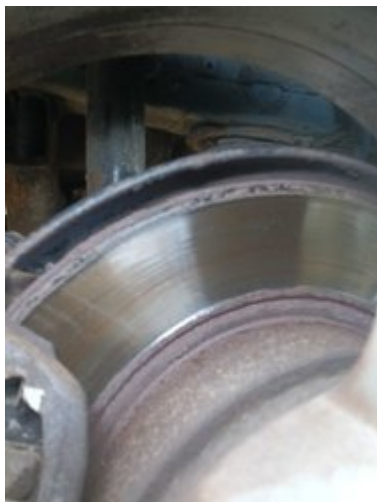
✓ **2. BREMZES:** Aizmugures Bremžu Disks (Abi)

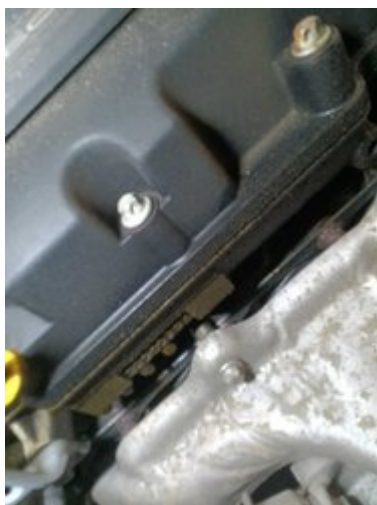
✓ **3. DZINĒJS:** Kloķvārpstas Vārstu Vāks un Blīve

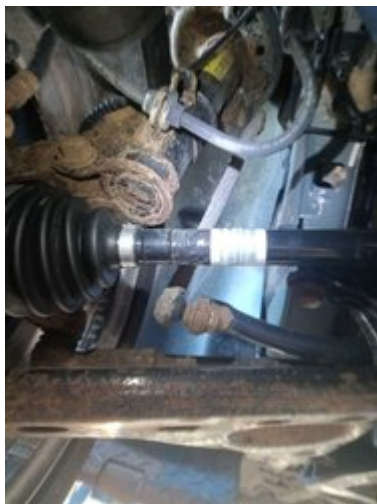
✓ **4. BALSTIEKĀRTA:** Stabilizatora Ārējā Stiepļu Saite, Abās Pusēs

- ✓ 1. Lodveida Šarnīrs - Apakšējais
- ✓ 2. Stabilizatora Atsaite - Ārējā (Abas)
- ✓ 3. Dzinēja Eļļas un Filtra Maiņa

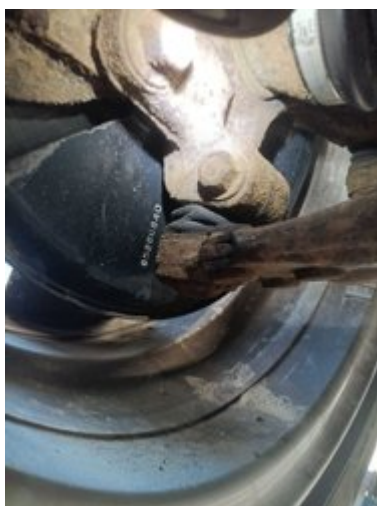
✓ **5. BALSTIEKĀRTA:** Lodveida Šarnīrs Apakšējais
