# Diagnosticas ziņojums par

## 2019 TOYOTA C-HR Active

# Diagnosticas ziņojums par 2019 TOYOTA C-HR Active

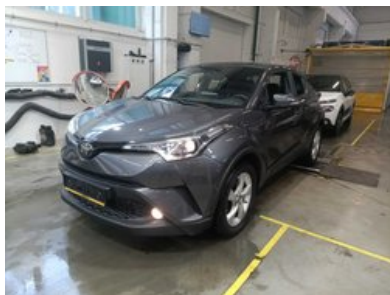
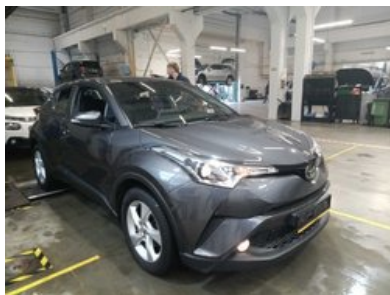
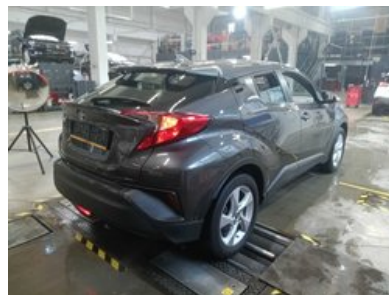
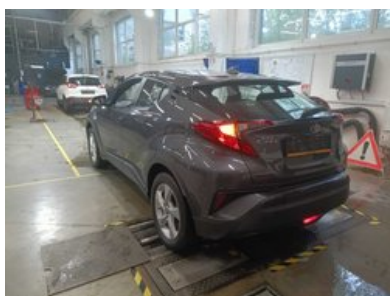
## ✓ 1. Diagnostikas Foto

- ✓ **1. CITS:** Dzinēja Eļļas un Filtra Maiņa
- ✓ **2. BREMZES:** Priekšējie Bremžu Diski Abi

- ✓ 1. Dzinēja Eļļas un Filtra Maiņa
