Diagnostikas ziņojums par 2016 PEUGEOT 2008 Active

Diagnostikā konstatēto defektu kopsavilkums

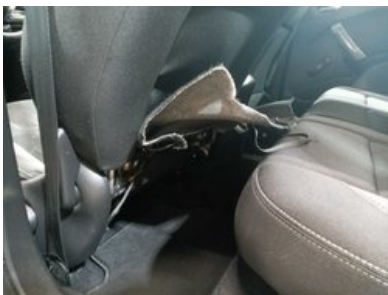
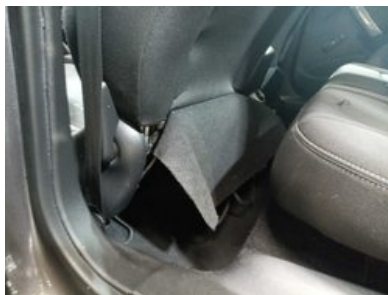
- ✔ 1. Sēdekļi: Visi Sēdekļi - Stāvoklis

- ✓ 1. Remontēt Sēdekli

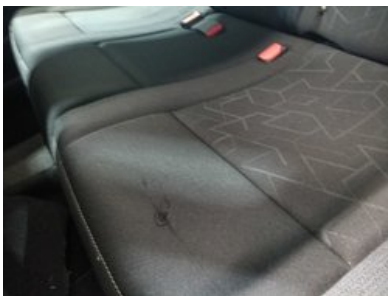
✓ **2. Sēdekļi:** Visi Sēdekļi - Stāvoklis

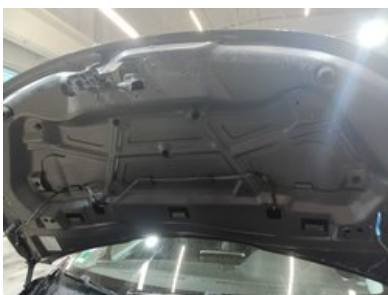
✓ **1. Priekšpuse:** Pārsega Skaņas Izolācija - Stāvoklis

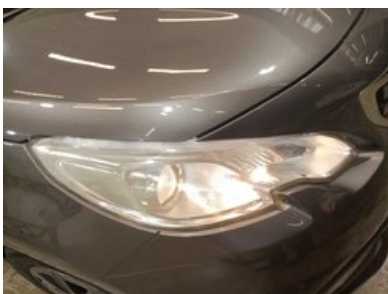
✓ **2. Cits:** Papildu Pulēšanas Darbi

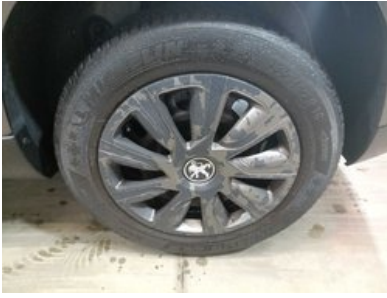
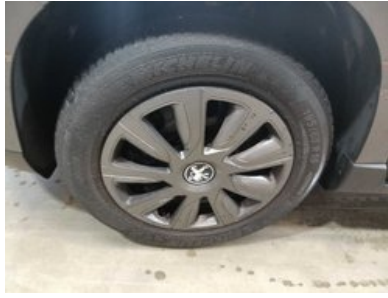
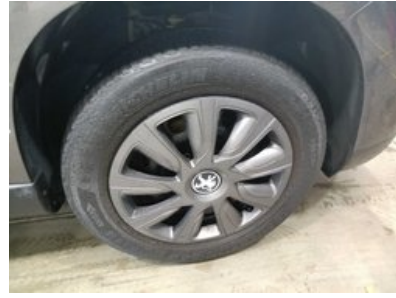
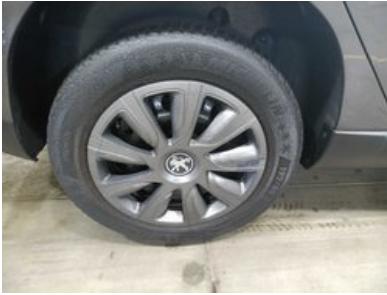
✓ **3. Sāns:** Riteņi - Stāvoklis

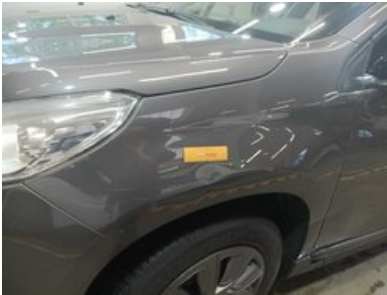
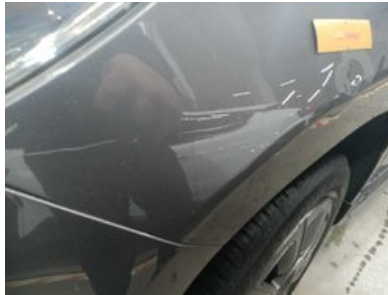
✓ **4. Sāns:** Kreisā un Labā Puse - Vizuālie Bojājumi un Skrāpējumi
