# Diagnosticas ziņojums par

## 2020 TOYOTA COROLLA Active

# Diagnosticas ziņojums par 2020 TOYOTA COROLLA Active

Pārbaudīts ar Longo Shared Service sertificētu diagnostiku: Eimantas A.

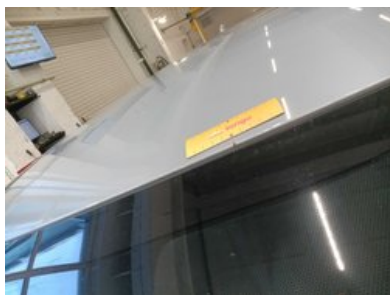
- ✓ **2. Cits:** Jumts - Redzami bojājumi (piemēram, krusa bojājumi)

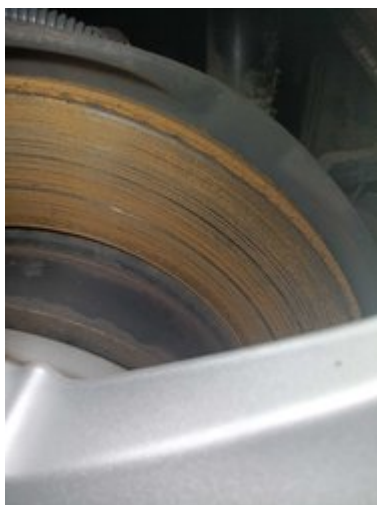
- ✓ **1. CITS:** Uzlādēt Akumulatoru
- ✓ **2. CITS:** Dzinēja Eļļas un Filtra Maiņa
- ✓ **3. BREMZES:** Aizmugures Bremžu Disks (Abi)

- ✓ 1. Uzlādēt Akumulatoru
- ✓ 2. Dzinēja Eļļas un Filtra Maiņa

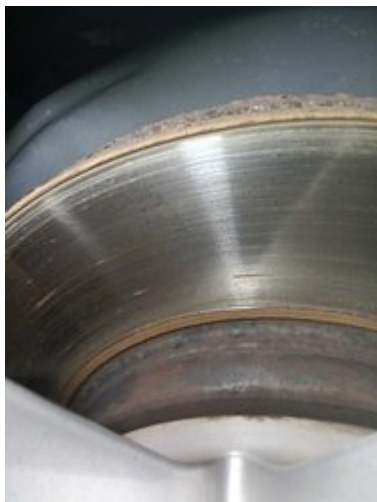
#### ✓ 4. BREMZES: Priekšējie Bremžu Diski Abi
