# Diagnosticas ziņojums par

## 2021 TOYOTA COROLLA Business Plus

### Diagnosticas informācija

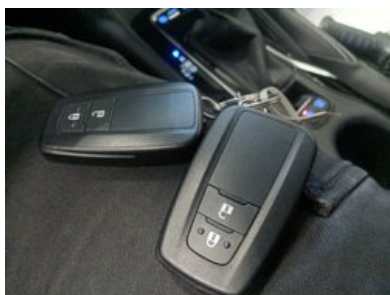
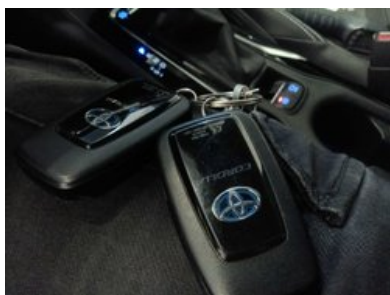
✔ **1. Iekšpuse:** Aksesuāri - Darbība un Stāvoklis

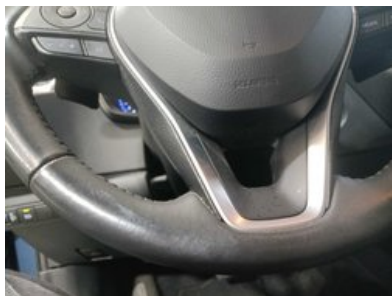
✓ **6. Priekšpuse:** Stūres rats - Stāvoklis

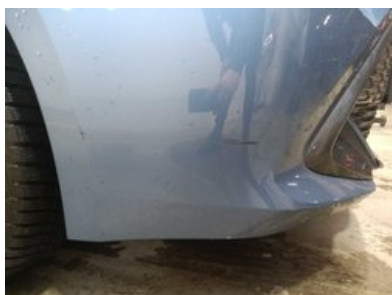
✓ **1. Priekšpuse:** Priekšējais Bamperu - Stāvoklis un Izlīdzinājums

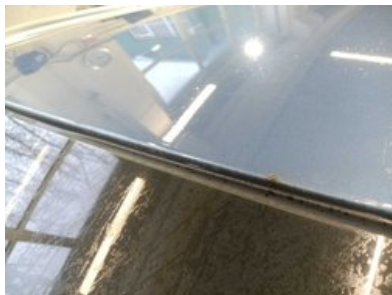
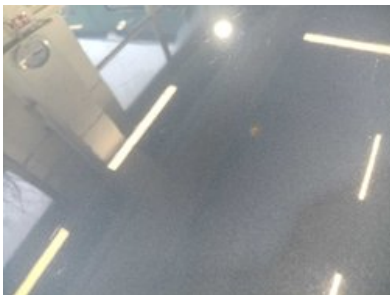
✓ **2. Cits:** Jumts - Redzami bojājumi (piemēram, krusa bojājumi)

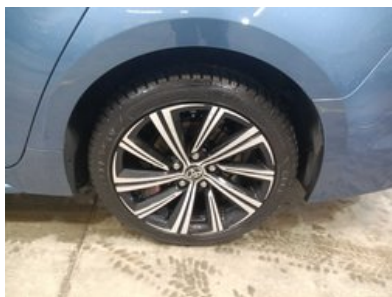
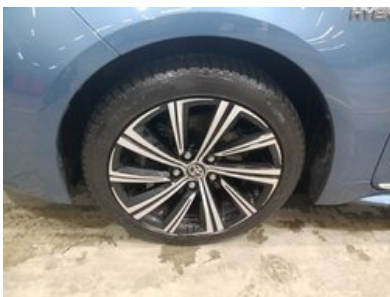
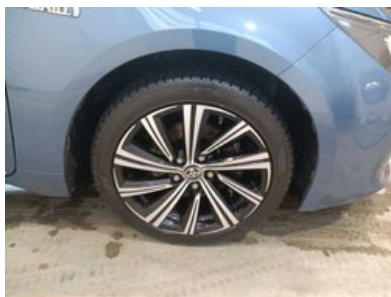
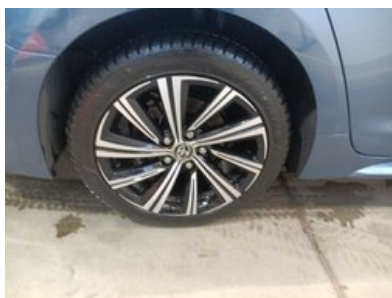
✓ **3. Sāns:** Riteņi - Stāvoklis

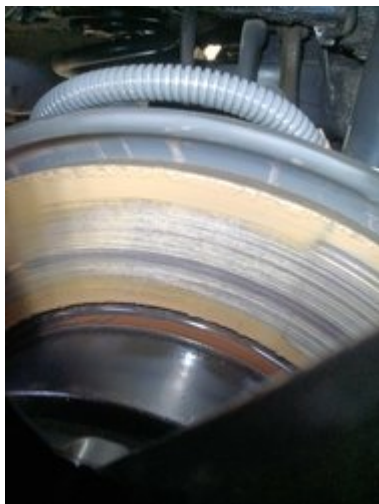
✓ **3. BREMZES:** Aizmugures Bremžu Disks (Abi)

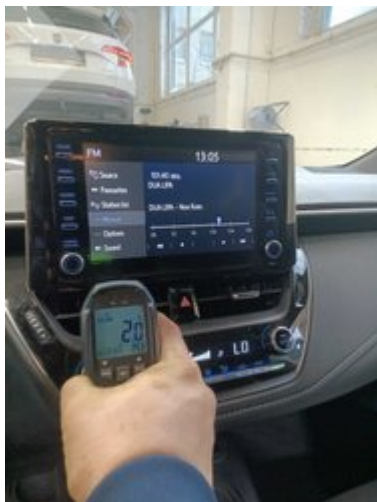
✓ **3. Gaisa Kondicionēšanas Mērījums**
