# Diagnosticas ziņojums par

## 2020 RENAULT MEGANE Limited

# Diagnosticas ziņojums par 2020 RENAULT MEGANE Limited

## Diagnosticā konstatēto defektu kopsavilkums

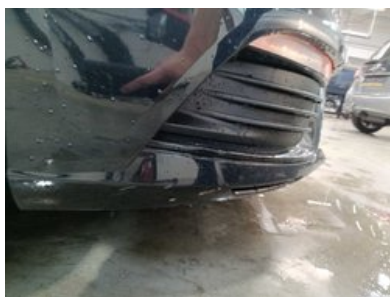
- ✓ **1. Priekšpuse:** Priekšējais Bamperu - Stāvoklis un Izlīdzinājums

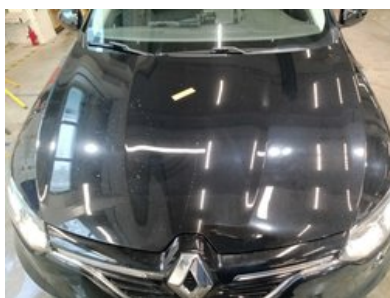
- ✓ **2. Priekšpuse:** Pārsegs - Vizuālie Bojājumi

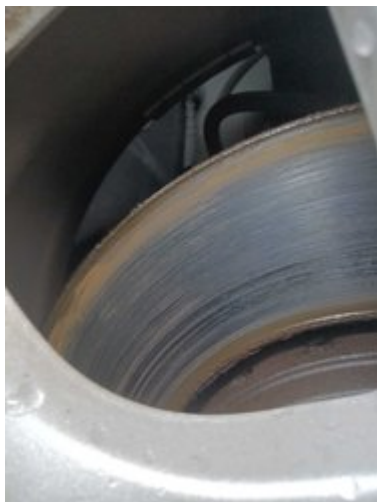
✓ **2. BREMZES:** Priekšējie Bremžu Diski Abi

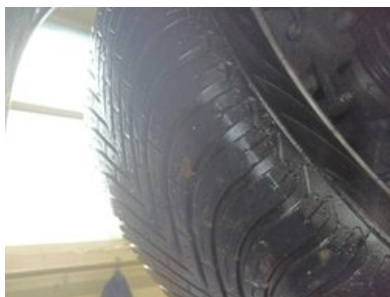
✓ **4. CITS:** Nomainīt Riepas

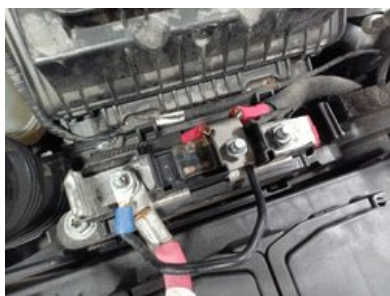
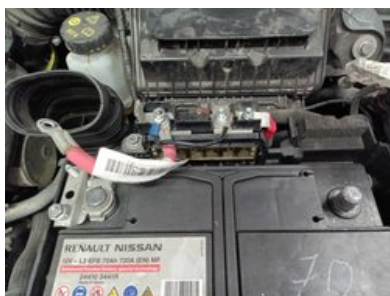
✓ **5. VISPĀRĒJĀ ELEKTRIKA:** Akumulators

✓ **6. VISPĀRĒJĀ ELEKTRIKA:** Akumulatora Drošinātājs

- ✓ 1. Sistēmas Evakuācija/Uzpildīšana
- ✓ 2. Dzinēja Eļļas un Filtra Maiņa
- ✓ 3. Balstiekārtas Apakšējā Svira
- ✓ 4. Akumulatora Drošinātājs
- ✓ 5. Stūres Šķērsstiena Gala Savienojums
- ✓ 6. Akumulators
- ✓ 7. Ģeometrija - Pilns Transportlīdzeklis
