# Diagnosticas ziņojums par

## 2016 OPEL ZAFIRA TOURER

### Diagnosticas informācija

### Diagnosticā konstatēto defektu kopsavilkums

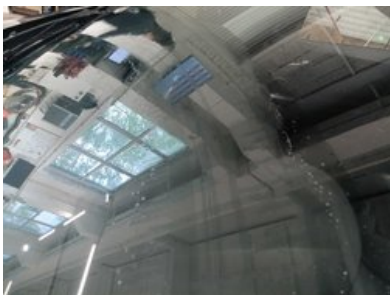
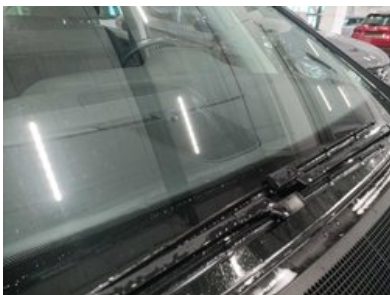
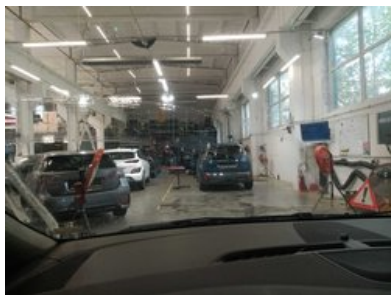
- ✓ **1. Priekšpuse:** Logu Slotiņu Gumija un Rokturis (Priekšā un Aizmugurē) - Stāvoklis

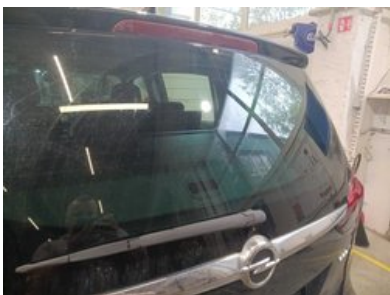
- ✓ **2. Priekšpuse:** Logu Slotiņu Gumija un Rokturis (Priekšā un Aizmugurē) - Stāvoklis

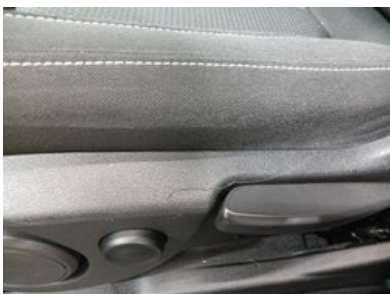
- ✓ **3. Sēdekļi:** Visi Sēdekļi - Stāvoklis

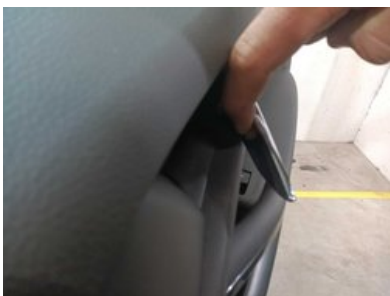
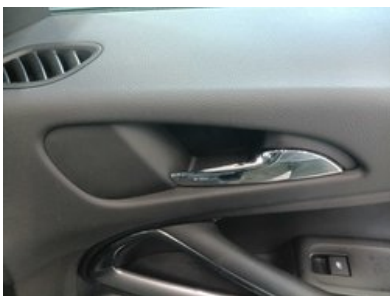
- ✓ **4. Durvis:** Durvju Rokturi - Darbība un Stāvoklis
