# Diagnosticas ziņojums par

## 2018 BMW 520 High Executive

# Diagnosticas ziņojums par 2018 BMW 520 High Executive

## Diagnosticā konstatēto defektu kopsavilkums

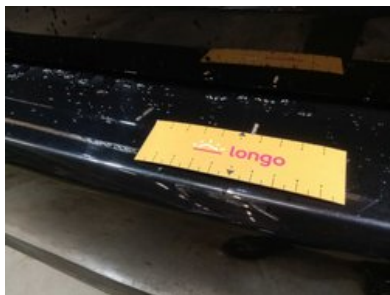
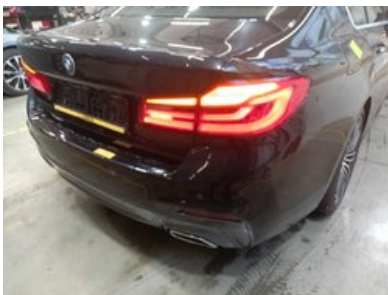
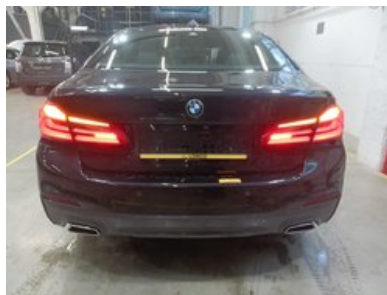
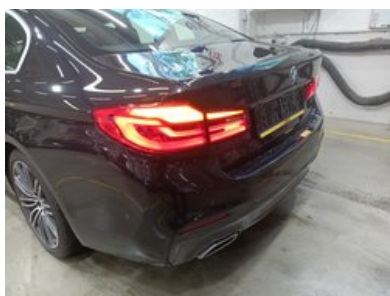
### ✓ 1. Aizmugure: Aizmugurējais bamperis - Stāvoklis un izlīdzinājums

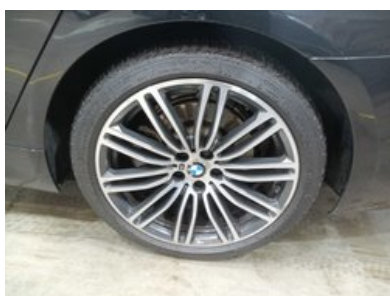
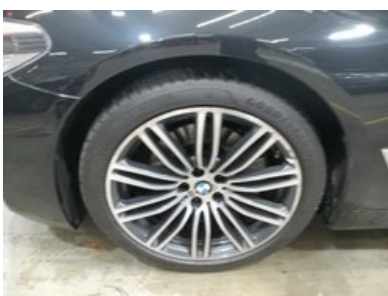
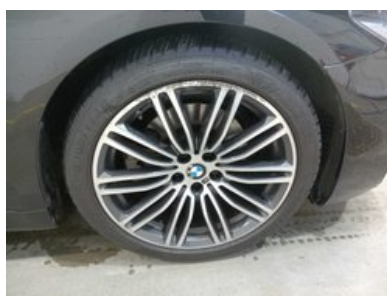
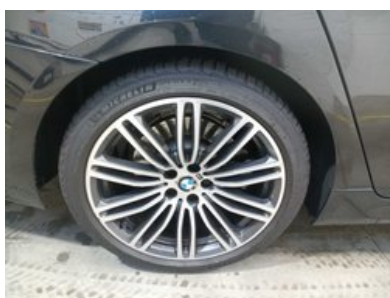
### ✓ 2. Sāns: Riteņi - Stāvoklis

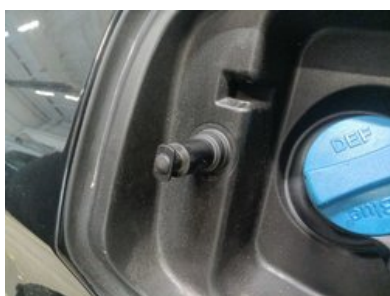
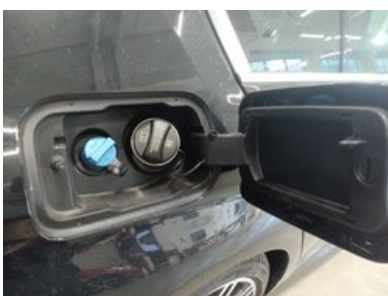
### ✓ 3. Cits: Degvielas Uzpildes Sistēma - Darbība ieskaitot Korķus un Sviru Atvēršanu

- ✓ 1. Nomainīt Degvielas Iepildes Sistēmu

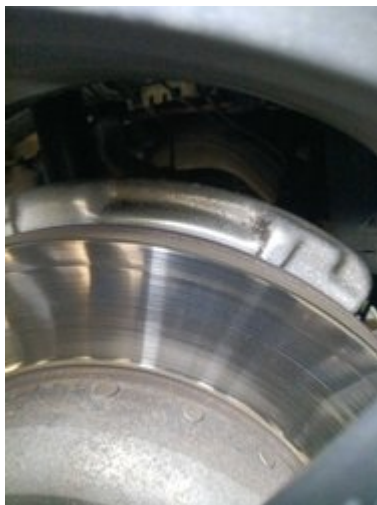
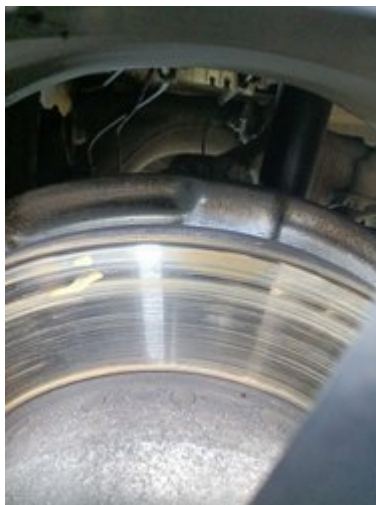
### ✓ 1. BREMZES: Aizmugures Bremžu Disks (Abi)

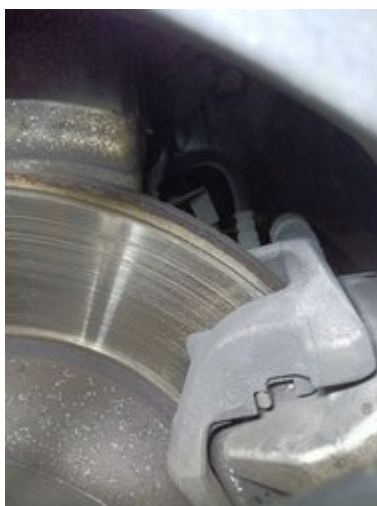
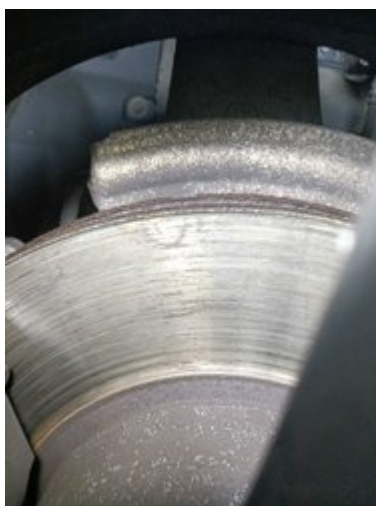
### ✓ 2. BREMZES: Priekšējie Bremžu Diski Abi

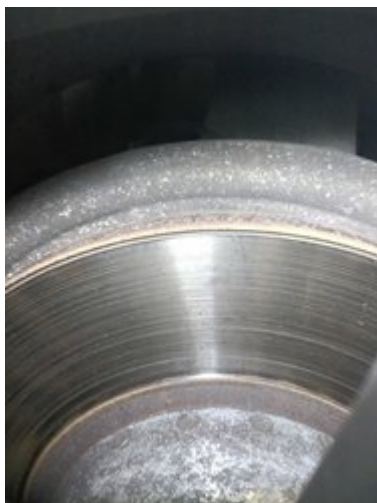
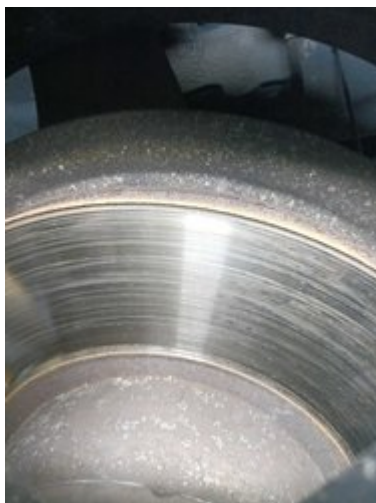
### ✓ 3. BREMZES: Priekšējie Bremžu Diski Abi

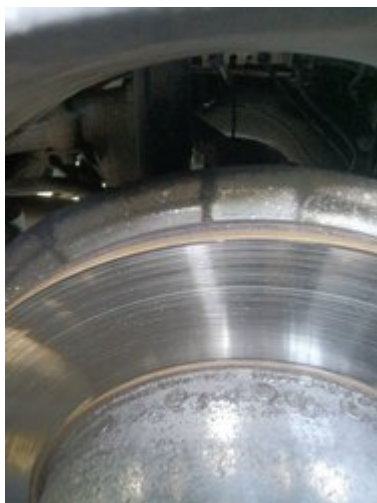
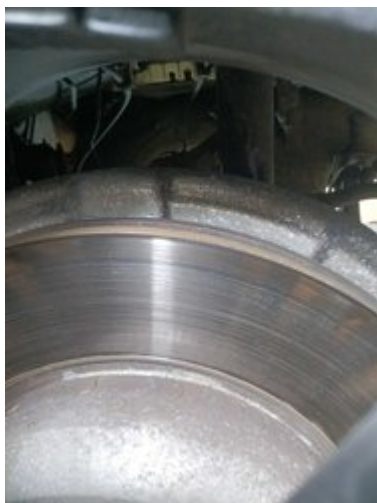
✓ **4. BREMZES:** Aizmugures Bremžu Disks (Abi)

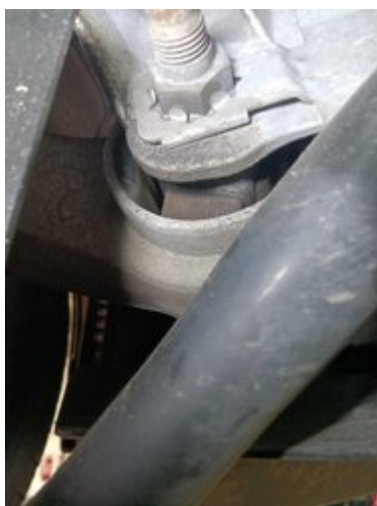
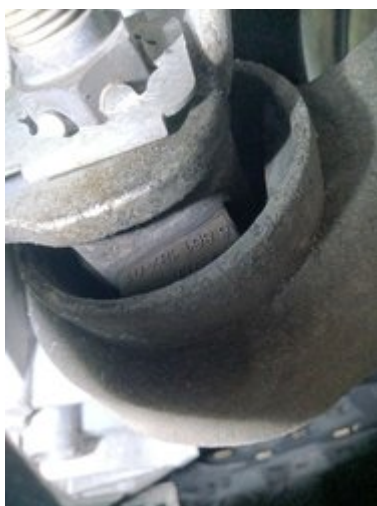
✓ **6. BALSTIEKĀRTA:** Balstiekārtas Apakšējā Svira Abas

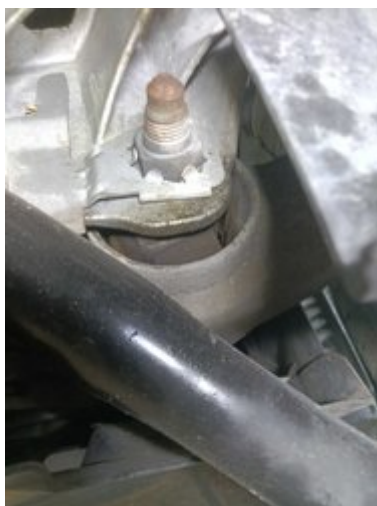
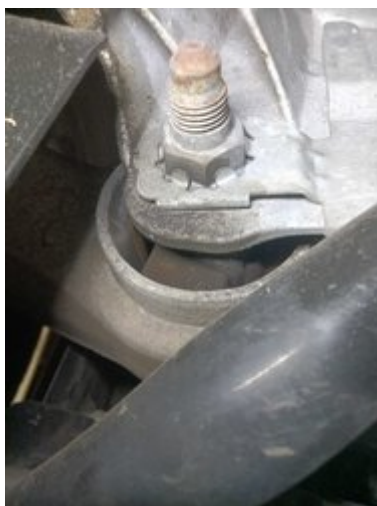
✓ **7. BALSTIEKĀRTA:** Balstiekārtas Apakšējā Svira Abas

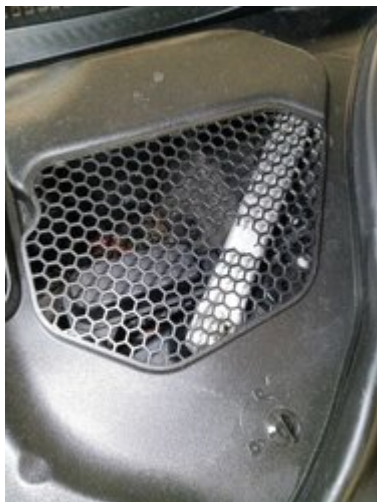
✓ **8. DZINĒJS:** Apdare
