# Diagnosticas ziņojums par

## 2018 OPEL ASTRA Business

# Diagnosticas ziņojums par 2018 OPEL ASTRA Business

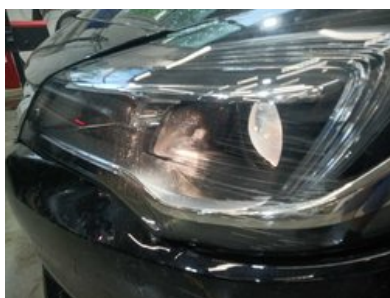
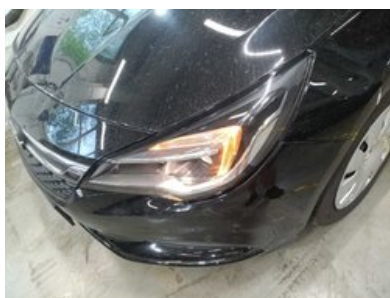
- ✓ **1. Apgaismojums:** Priekšējie Lukturi (Pilsētas, Parasts, Pilns Lukturis, Miglas, Pagrieziena Rādītājs) - Pamata Darbība, Bojājumi un Krāsa

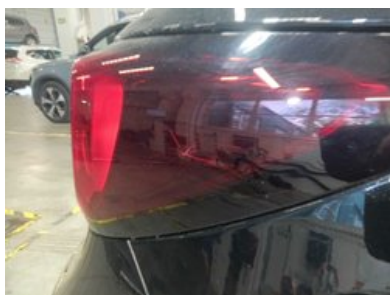
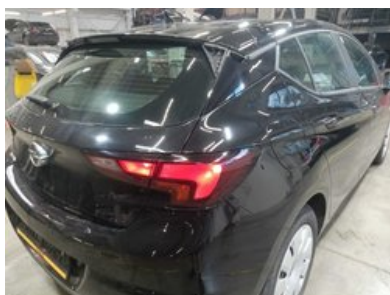
- ✓ **2. Apgaismojums:** Aizmugurējie lukturi (Bremzes, miglas, pagrieziena rādītāji) - Pamata darbība, bojājumi un krāsa

- ✓ 1. Nomainīt Aizmugures Lukturus
- ✓ 2. Cits: Labās Puses Plastmasas Apdares
- ✓ 3. Cits: Priekšējā Bampera Stūra Remonts

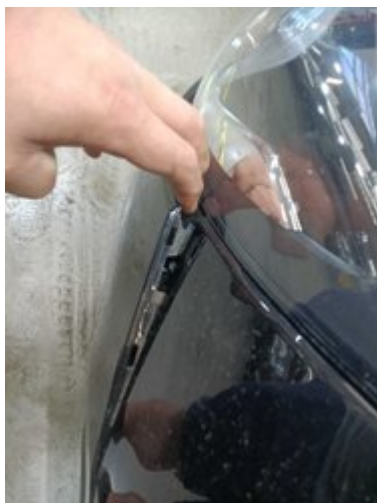
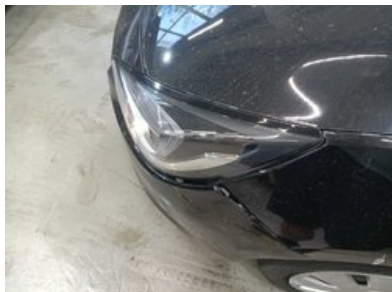
✓ **3. Priekšpuse:** Priekšējais Bamperu - Stāvoklis un Izlīdzinājums

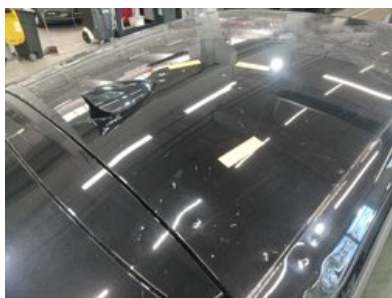
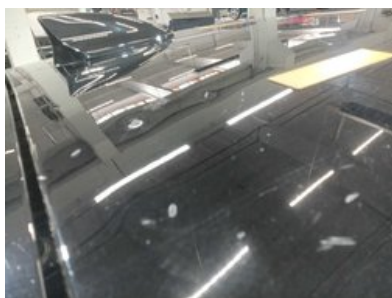
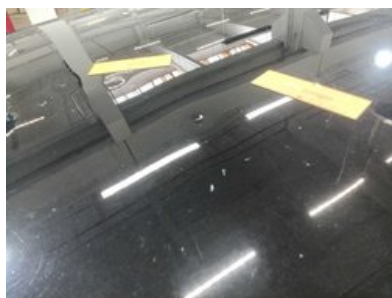
✓ **4. Cits:** Jumts - Redzamie bojājumi (piemēram, krusa bojājumi)

- ✓ 1. Krāsot Aizmugures Spārnu
- ✓ 2. Krāsot Jumtu
- ✓ 3. Krāsot Sliekšni

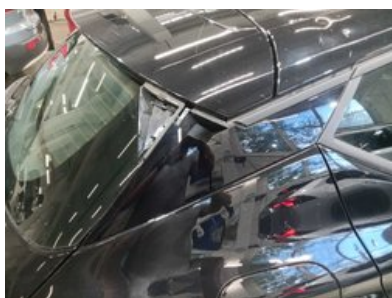
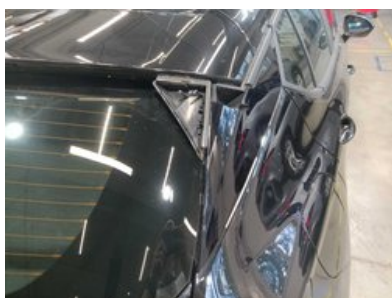
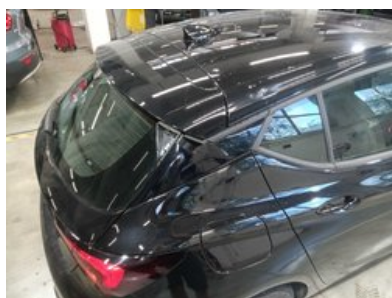
✓ **5. Cits:** Dzirdamas Pazīmes (Valīgas Detaļas, Klaboņa, u.c.)

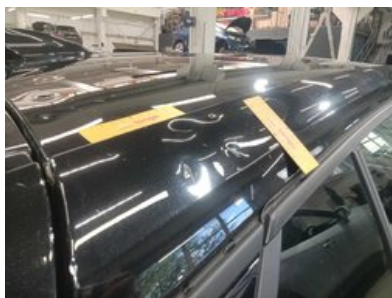
✓ **6. Sāns:** Kreisā un Labā Puse - Vizuālie Bojājumi un Skrāpējumi

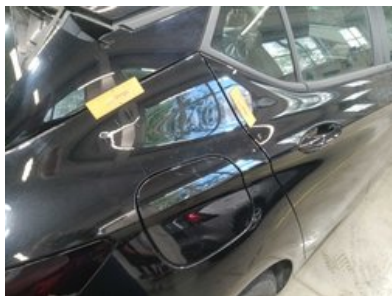
✓ **7. Sāns:** Kreisā un Labā Puse - Vizuālie Bojājumi un Skrāpējumi

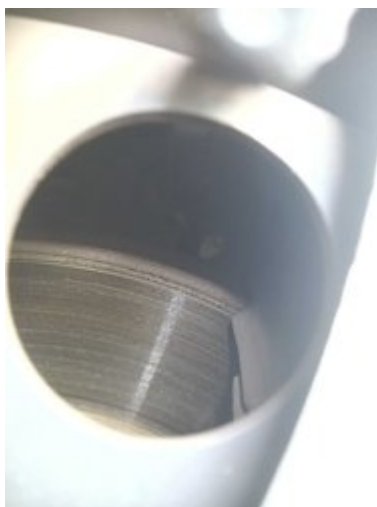
✓ **1. BREMZES:** Priekšējie Bremžu Diski Abi

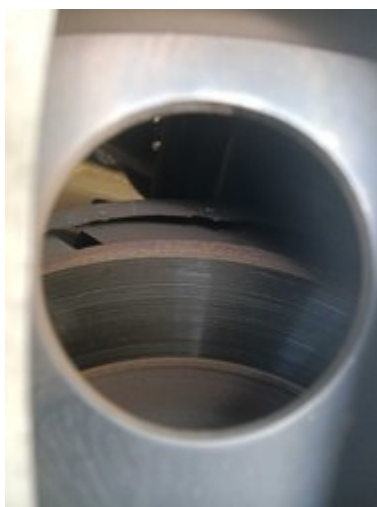
✓ **2. BREMZES:** Aizmugures Bremžu Disk (Abi) ar Klučiem
